Universidad Autónoma del Estado de México
Facultad de Arquitectura y Diseño
Licenciatura en Arquitectura

**“Restauración de la Capilla del
Panteón de San Sebastián, Metepec,
Estado de México”**

Presenta:
Iris Arely Lugo Hernández

ENERO 2025

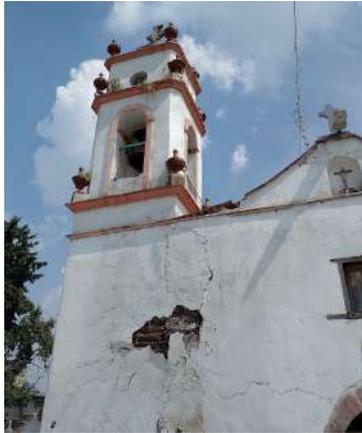
En la visita de campo que se realizó en la capilla se puede observar los deterioros y patologías que presenta el inmueble, un ejemplo de estos daños se puede presenciar en el campanario que por causas naturales como lo fue el temblor del 2017 se formaron grietas y desmoronamientos de los aplanados de este elemento. (Fotografía 7)

Fotografía 7 Campanario de la
 Fuente: Propia capilla de San
 Recuperado: 26/07/2023 Sebastián.

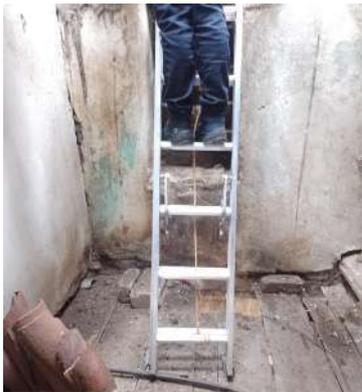
Fotografía 8 Humedad y
 Fuente: Propia escurrimientos
 Recuperado: 26/07/2023 en los muros

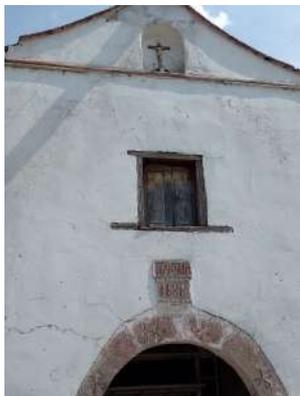
Fotografía 11 Deterioro en la madera
 Fuente: Propia de las ventanas
 Recuperado: 26/07/2023 y puertas

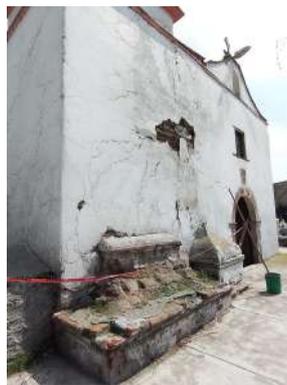
Fotografía 12 Grietas en la
 Fuente: Propia fachada
 Recuperado: 26/07/2023 principal

ZONA O ELEMENTO	TERAPÉUTICA	SIMBOLOGÍA
Fachada Principal	<ul style="list-style-type: none"> • Eliminación de Humedad • Inyección de Grietas

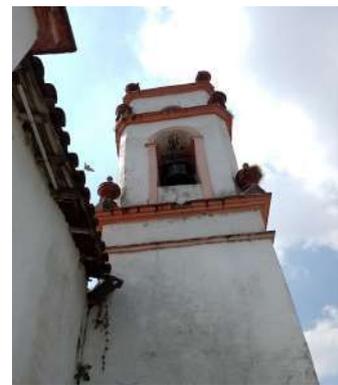
Fotografía 13 Inclinación y separación
 Fuente: Propia del campanario
 Recuperado: 26/07/2023 con la nave

Campanario	<ul style="list-style-type: none"> • Inyección de Grietas. • Eliminación de Humedad. • Eliminación de fauna nociva de menor.

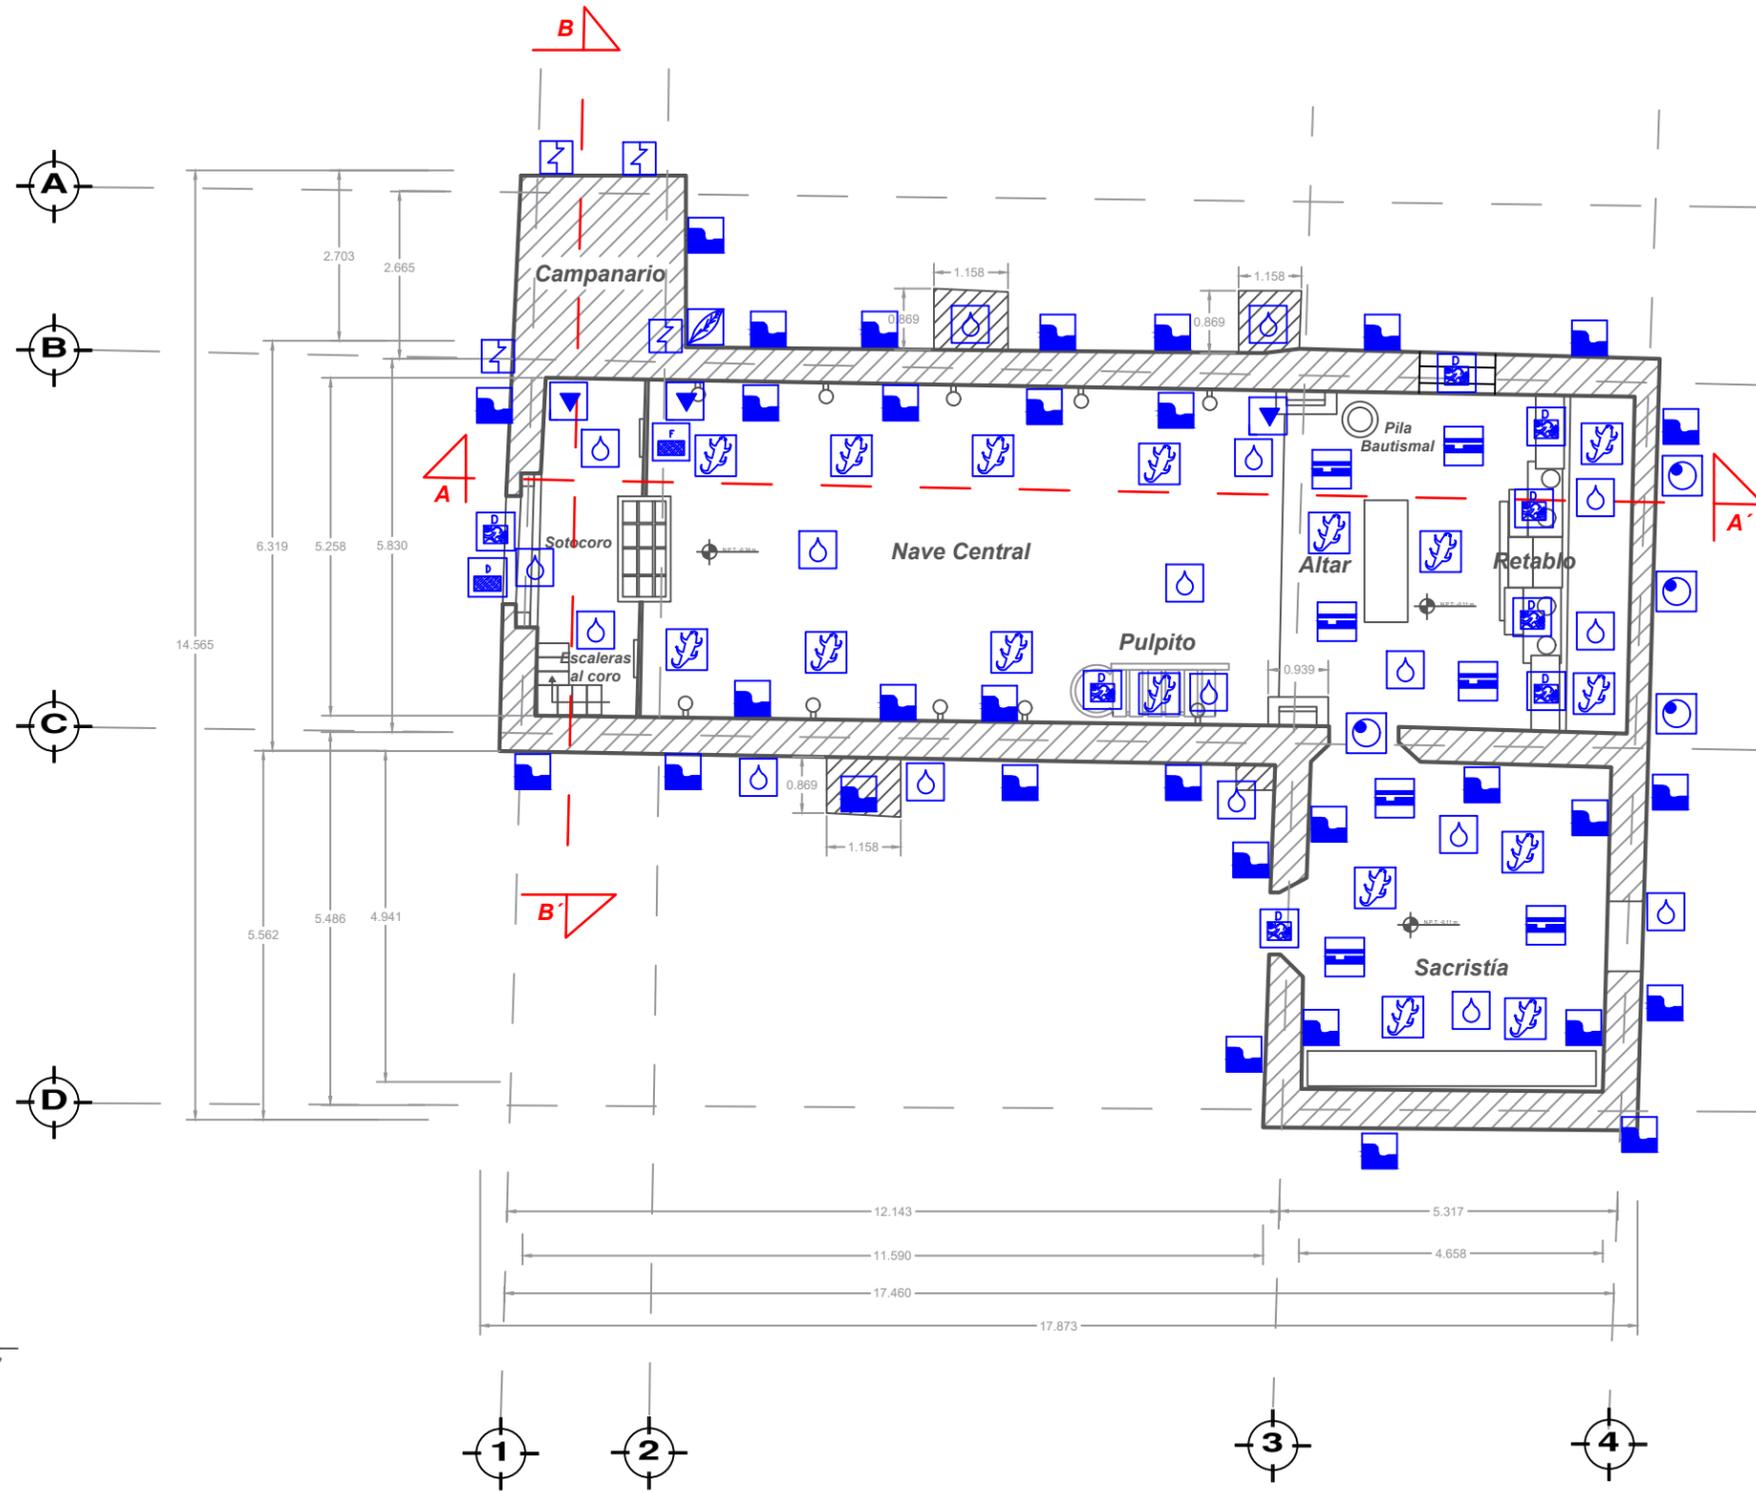
Pat-01

- DESPRENDIMIENTO DE APLANADOS
- DETERIORO DE MADERA
- DETERIORO DE MUROS
- FALTANTE DE MADERA
- FALTANTE DE PISO
- PRESENCIA DE SALES
- SUPERPOSICIÓN DE PISOSOBRE EL ORIGINAL
- DESGASTE EN MADERA
- PÉRDIDA DE CORNISA
- PRESENCIA DE FAUNA NOCIVA MENOR
- GRIETAS Y FISURAS
- HUMEDAD
- PRESENCIA DE VEGETALES
- AGREGADOS DISCORDANTES
