UNIVERSIDAD AUTÓNOMA DEL ESTADO DE MÉXICO

“DESCRIPCIÓN DE LOS PRINCIPALES
PROBLEMAS SUSCITADOS DURANTE
LA CONSTRUCCIÓN DEL C.E.C.A.O.
UNIDAD VALLE DE BRAVO Y SU
SOLUCIÓN.”

MEMORIA

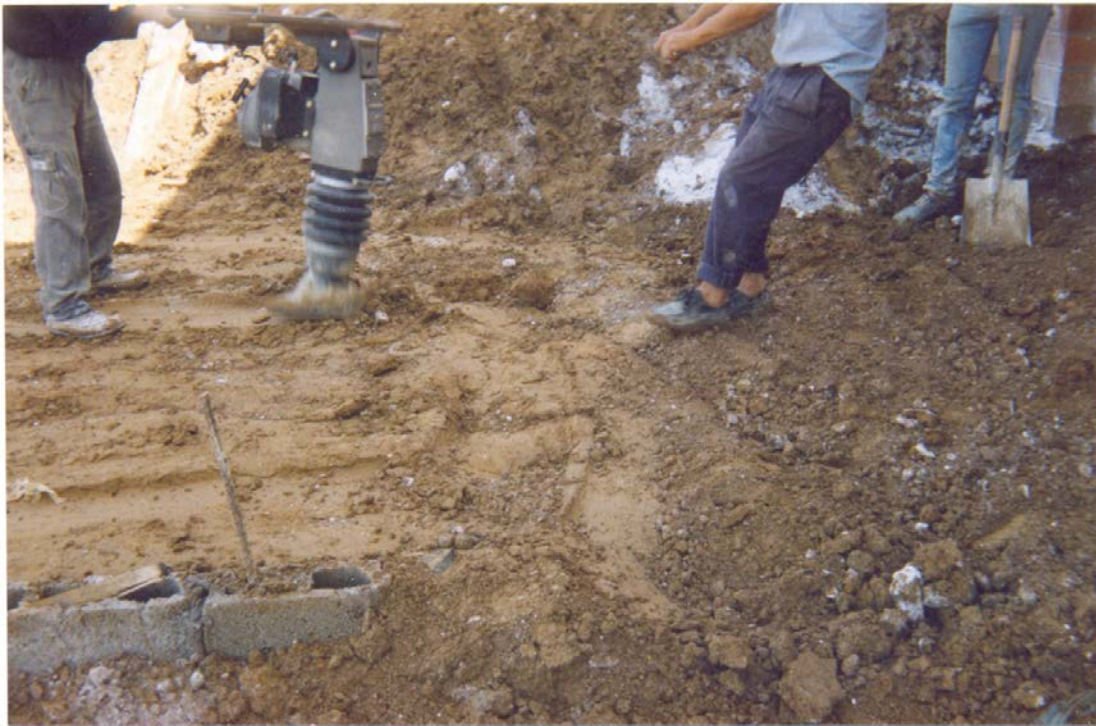
Su efecto en la obra se reflejó en el retraso de los trabajos, ya que el terreno en la zona de construcción en su mayoría era del tipo arcilloso (arcillas CH de alta compresibilidad), causando cuando se sobresaturaba, atascamientos del equipo, maquinaria y camiones de volteo que dejaban los insumos y materiales de construcción, teniendo la necesidad de tender grava sobre el predio para hacer piedraplenes para el acceso a la obra.

Figura 1.5. Trabajos de Mejora de terreno a base de riego de calhidra, aplicación de aditivos y colocación de material seco y de tepetate compactado al 95%.

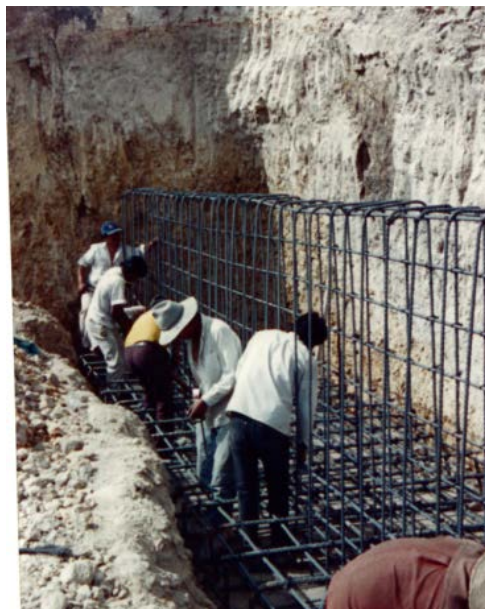
Así mismo, una vez construidos los muros de contención del eje V (zona norte, corredor posterior a zona de talleres antes mencionada) de acuerdo al armado otorgado por parte de la D.G.O.P., se colapsaron al volver a deslizarse el talud, teniéndolos que demoler y rearmar de acuerdo al diseño estructural definitivo (véase figura 1.6), el cual tardaron un mes en determinarlo (Notas de bitácoras Nos. 303, 307, 312, 314, 331, 333, 337 y 339).

Figura 1.6 Armado del Muro de Contención Eje V

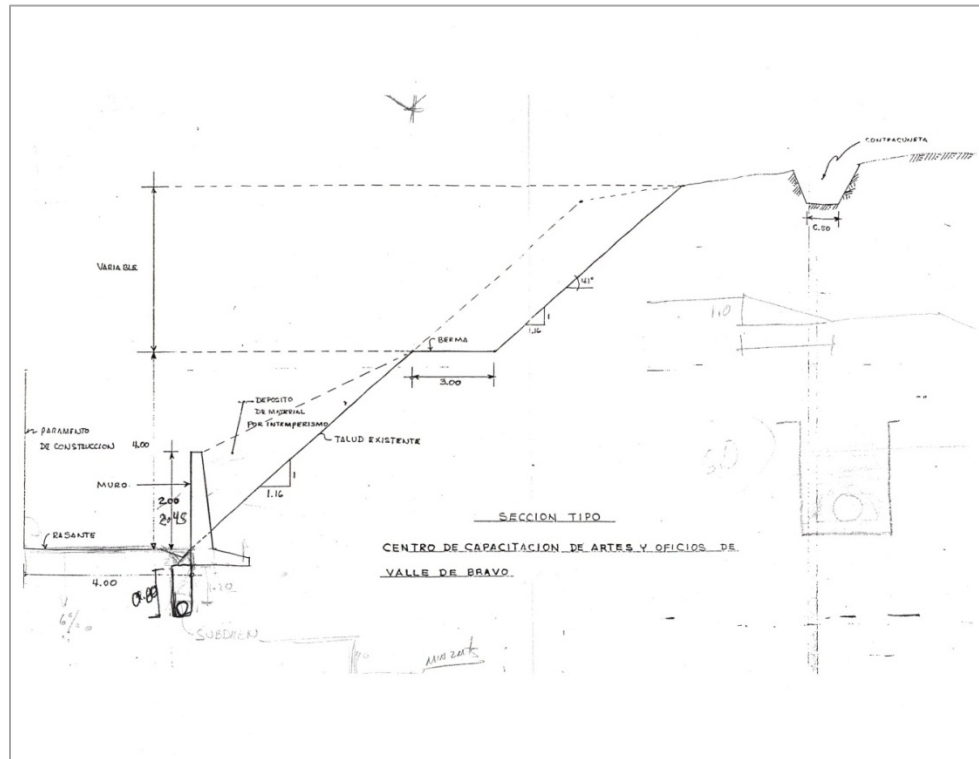
Figura 1.7 Trabajos para la estabilización y contención del talud del eje V

Para estabilizar y contener los taludes, se tuvieron que construir muros de contención (véase Figura 1.8), tendido de drenes (Nota de bitácora No. 225), realización de bermas, cunetas y contracunetas (véase Figura 1.7) aplicándose también este concepto a las terrazas donde se asentaron las estructuras y terraplenes de las demás zonas, siendo conceptos fuera del catálogo original de la obra.

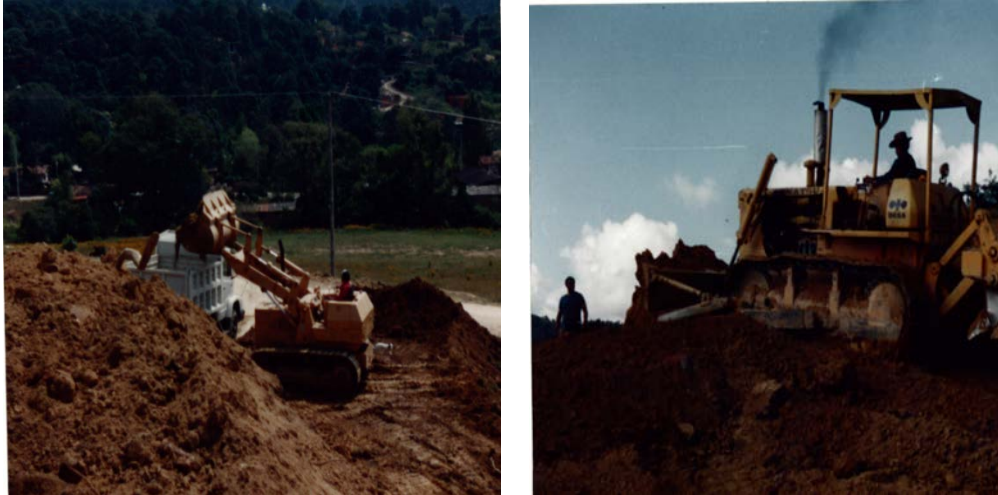
Figura 1.9. Movimiento de tierra para suavizar pendiente de talud.

Además se realizaron cortes en el talud norte para “suavizar” su pendiente (véase Figura 1.9) con el uso de maquinaria pesada (retroexcavadora) y su retiro de material en camión de volteo a 1er. Km. (Notas de bitácora Nos. 333, 334, 335,338)

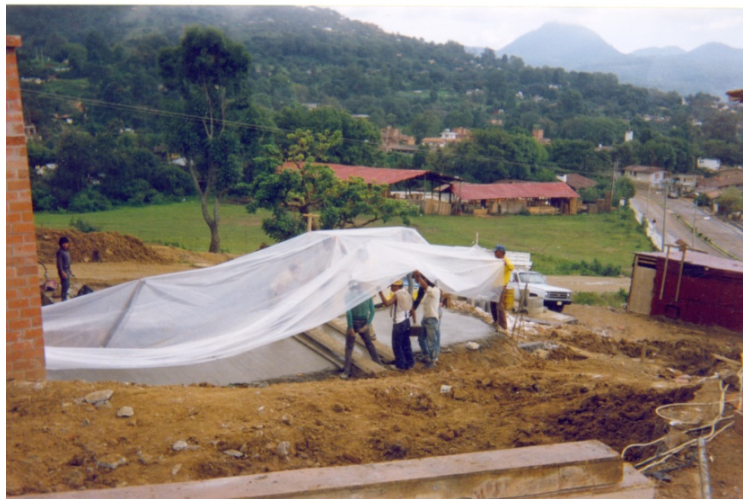
Figura 1.10 Colocación de cubiertas para colados en lluvia.

Aún con la pertinaz lluvia, para dar la continuidad y celeridad a la ejecución de los trabajos en los tiempos señalados de acuerdo al programa de obra, en los colados de los elementos, se acondicionaron de acuerdo a su tamaño sobre el área del colado carpas, cubiertas de nylon, etc. (véase Figura 1.10), con la finalidad de evitar el paso del agua pluvial y con ello, se modificara a la baja la resistencia del concreto, así como poder preservar el acabado final de la pieza.

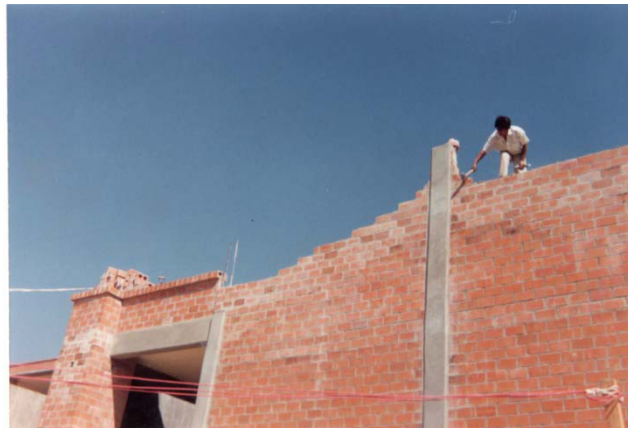
Otro efecto colateral de la caída de agua pluvial tan recurrente, fue la presencia de humedades y manchado de muros aparentes tanto laterales como cabeceros en interiores y exteriores de la zona de talleres, aulas, administración, servicios generales y biblioteca al estar a la intemperie antes de su techado (véase Figura 1.11), por lo que para su entrega se tuvieron que limpiar, desmanchar, sellar y abrillantar (Notas de bitácora Nos. 282, 285, 289, 290, 291, 302, 304, 314, 315, 316, 318, 319, 329) concepto fuera del catalogo original de concurso.

Figura 1.11 Condiciones de limpieza de muro cabecero
