REFLEXIONES SOBRE EL SISMO DE ACAMBAY DE 1912

*Dr. en I. Horacio Ramírez de Alba
Cronista de la Facultad de Ingeniería*

Julio de 2019

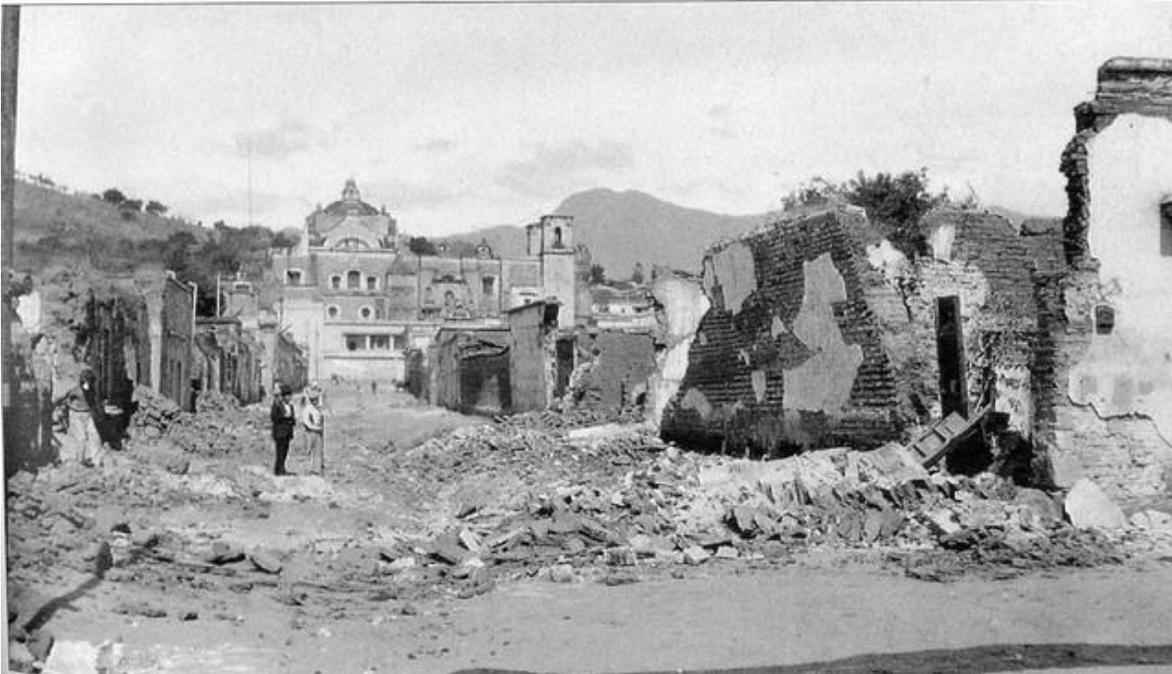
Imagen de los daños del sismo de Acambay (Tomado de la red de internet)

Era un martes cualquiera, serían como las siete de la mañana cuando se dio la última llamada a misa. Más de cien personas se encontraban oyéndola, cuando el terremoto acabó con todo el pueblo. Una o dos casas quedaron en pie; de la iglesia sólo permaneció firme un muro cuarteado. Todo era llanto, desolación tristeza y muerte.

Conforme a estos relatos, se intuye que el terremoto debió causar intensidades de IX a X en la escala de Mercalli, mientras que, por ejemplo, el sismo de septiembre
