Universidad Autónoma del Estado de México

**IMPLEMENTACIÓN Y ANÁLISIS DE ESTUDIOS
DE INTEGRIDAD MECÁNICA EN TANQUES DE
ALMACENAMIENTO EN LA INDUSTRIA DE
SISTEMAS DE POLIURETANO**

TESINA

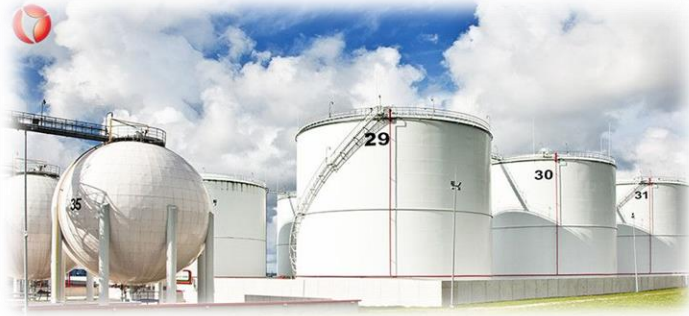
Figura 1. Ejemplo de RSP como tanques de almacenamiento en su forma cilíndrica y esférica.

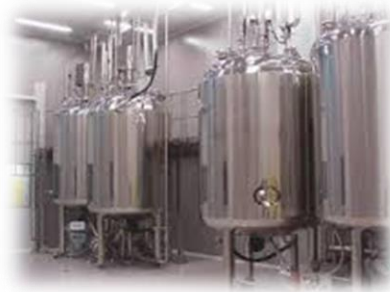
Figura 2. Ejemplo de RSP como reactores, siendo parte de un proceso químico.

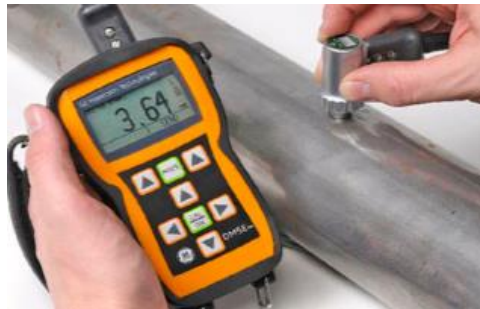
Estos ensayos también deben ser efectuados de acuerdo al código ASME y las soldaduras examinadas se deben inspeccionar usando UTA (Ultrasonic Angle Beam) en dos direcciones y no serán aceptables si la onda de discontinuidades excede la curvatura de referencia. Cada cara de ranuras debe ser completamente examinados por ambos lados de la jaula, si la onda excede 20% de la curvatura de referencia, la ranura debe ser completamente evaluada y con precisión clasificada y registrada.

Figura 7. Método de medición de espesores por ultrasonido.

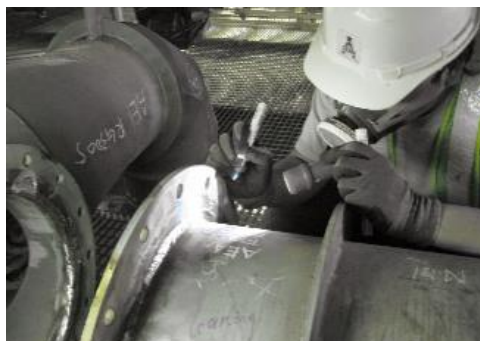
Las principales características a detectar son concauidad (uniones redondeadas hacia adentro) y convexividad (uniones redondeadas hacia afuera), así como superficies lisas o llanas.

Figura 8. Inspección visual de soldadura.

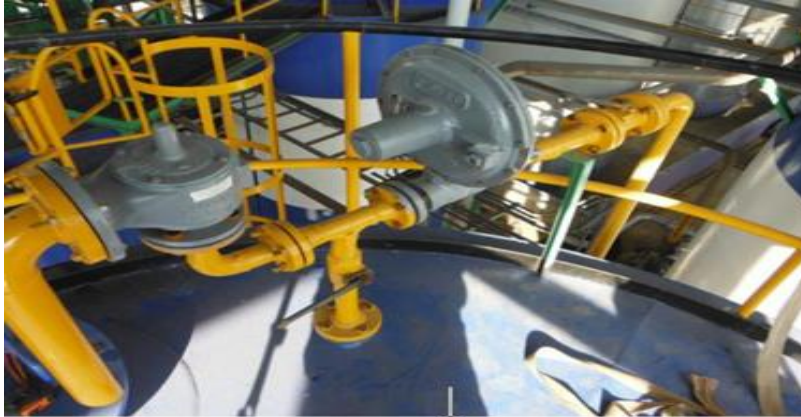
- Que este fluido no es requerido en la operación y que las líneas de alimentación pueden ser bloqueadas o desmontadas.

Figura 16. Líneas de alimentación de N2.

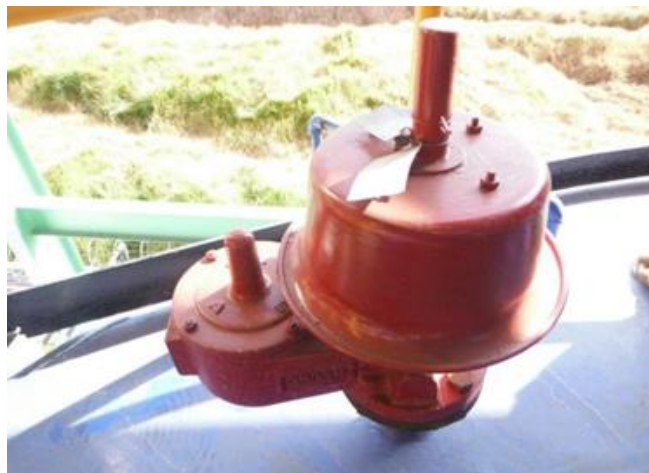
- Que los instrumentos PSV's y PSVDA's pueden ser sustituidas por cuellos de ganso (como desfogue) para hacer de los tanques recipientes atmosféricos.

Figura 17. Válvula de seguridad (PSVDA).

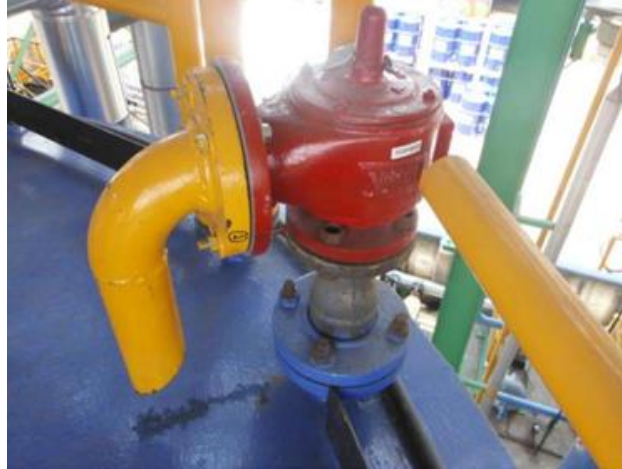
Figura 18. Válvula de Seguridad (PSV).

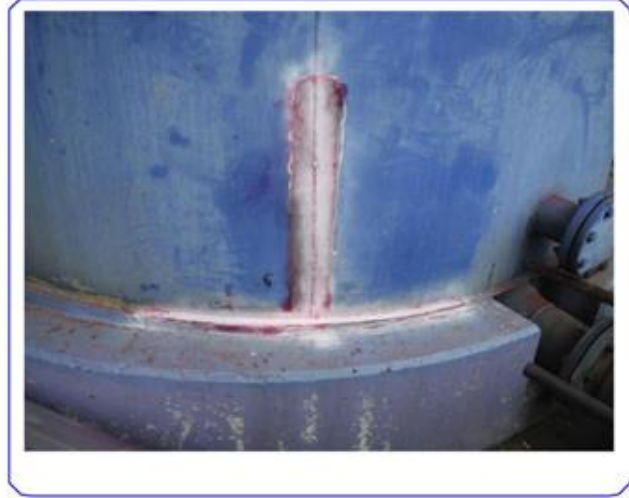
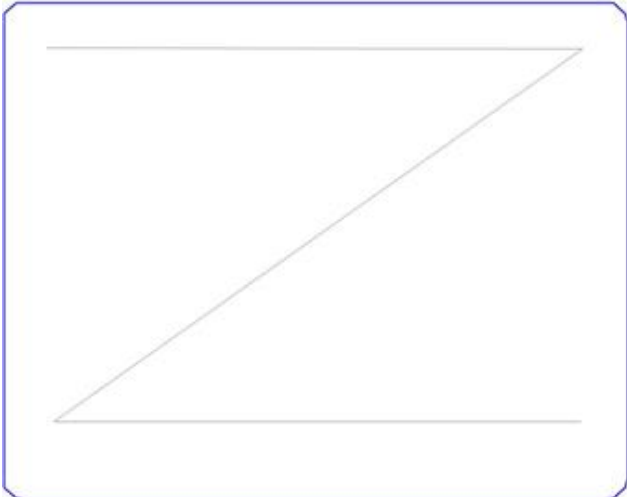
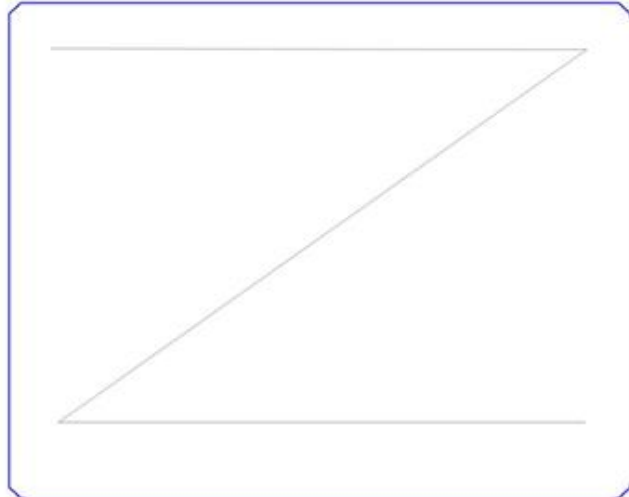
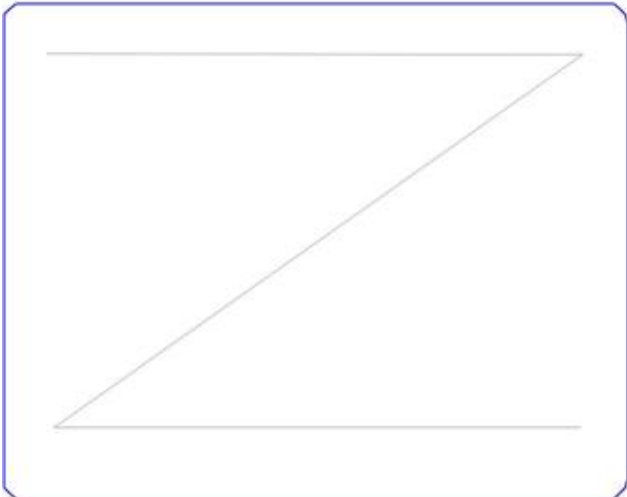
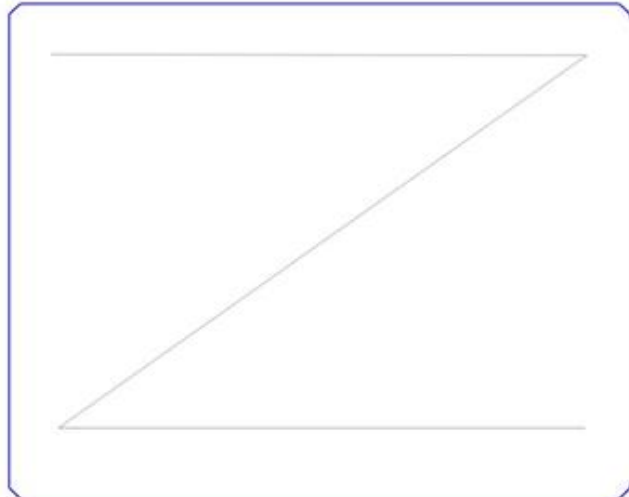
4.3 FOTOGRAFIAS LIQUIDOS PENETRANTES

ITEM	TIEMPO PENETRANTE minutos	TIEMPO REMOCION minutos	TIEMPO SECADO minutos	TIEMPO REVELADO minutos	FOTOGRAFIA	OBSERVACIONES				
1	20	5	5	10	SÍ	SIN INDICACIONES				
2	20	5	5	10	SÍ	SIN INDICACIONES				
3	-	-	-	-	-	-				
4	-	-	-	-	-	-				
5	-	-	-	-	-	-				
6	-	-	-	-	-	-				
7	-	-	-	-	-	-				
8	-	-	-	-	-	-				
9	-	-	-	-	-	-				
10	-	-	-	-	-	-				
11	-	-	-	-	-	-				
12	-	-	-	-	-	-				
13	-	-	-	-	-	-				
14	-	-	-	-	-	-				
15	-	-	-	-	-	-				
16	-	-	-	-	-	-				
17	-	-	-	-	-	-				
18	-	-	-	-	-	-				
19	-	-	-	-	-	-				
20	-	-	-	-	-	-				
OBSERVACIONES O COMENTARIOS La inspección si cumplió con el (los) objetivos(s) y alcance(s) establecido(s) en el procedimiento aplicado.					RESULTADO DEL EQUIPO INSPECCIONADO <input checked="" type="checkbox"/> ACEPTADO <input type="checkbox"/> RECHAZADO		Angel De Jesús Ramírez Pacio <small>ELABORADOR</small> Miguel Fernando Pineda Mena <small>REVISOR TECNICO NIVEL II</small> <small>REVISOR TECNICO NIVEL II</small> José Luis Mora Corro <small>APROBO TECNICO NIVEL II</small> <small>APROBO TECNICO NIVEL II</small>

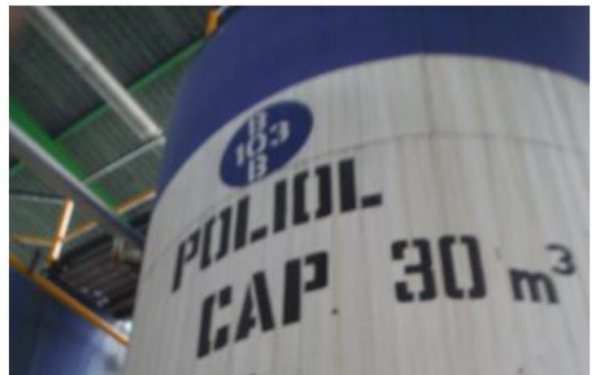
FOTO 12

12) Rótulos oficiales (identificación y número STPS).	(SI, NO, N/A)	EL EQUIPO NO CUENTA CON PLACA DE DATOS (FOTO 12)
- Falta de placa de datos del fabricante.	SI

OBSERVACIONES O COMETARIOS La inspección NO cumplió con el (los) objetivos(s) y alcance(s) establecido(s) en el procedimiento aplicado. 12) NO CUENTA CON PLACA DE DATOS 13) RECUBRIMIENTO EN MALAS CONDICIONES	RESULTADO DE LA INSPECCION <input type="checkbox"/> ACEPTADO	Miguel Fernando Pineda Mena ELABORO
	<input type="checkbox"/> RECHAZADO	Julio Isaac Luna Galicia REVISO
	José Luis Mora Corro Tec. Nivel III ASNT APROBO

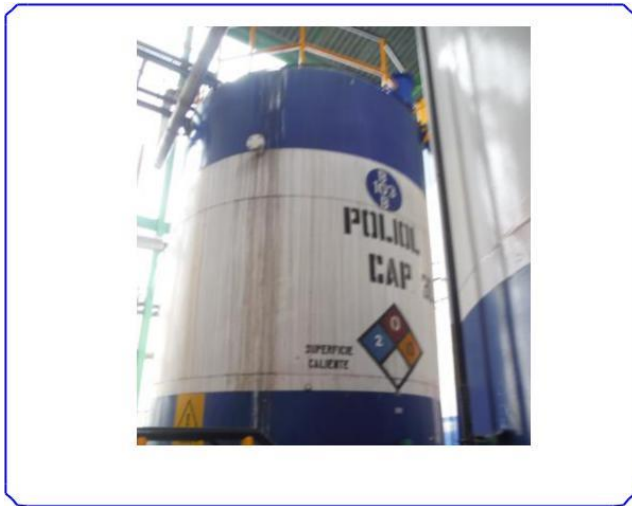
FOTO 13

- Ilegibilidad.	N/A	
- Vencidos o no actualizados.	NO	
- Falta de señalamientos de temperatura extrema.	NO	EL RECUBRIMIENTO PROTECTOR SE ENCUENTRA EN MALAS CONDICIONES (FOTO 13)

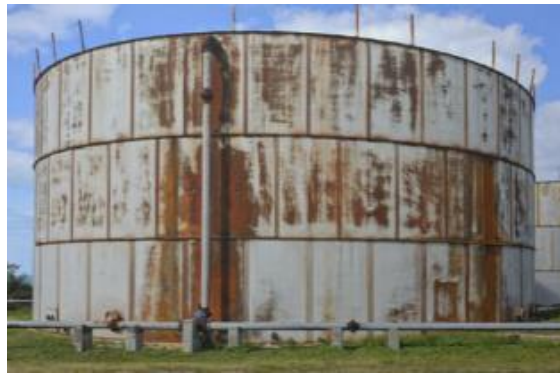
- **Corrosión excesiva**, misma que se puede acumular en:
Juntas de soldadura en envolvente. Compromete la unión de placas pudiendo provocar una fisura lateral en el tanque.

Figura 9. Exceso de soldadura en juntas de placas en envolvente.

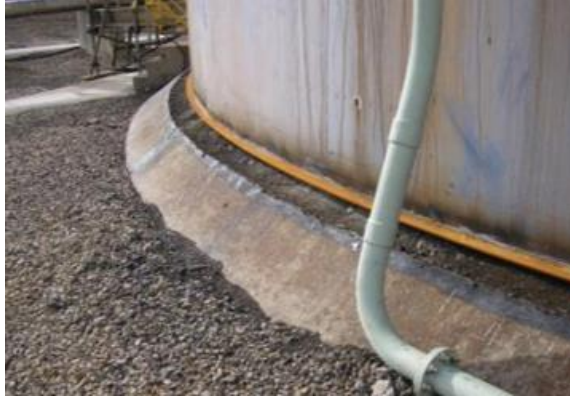
Juntas de soldadura entre placa inferior de envolvente y tapa inferior. Compromete las placas de unión del envolvente del tanque con la tapa inferior del tanque. Al estar situada en la parte más baja del tanque, una fisura presente pudiera provocar un derrame de la totalidad del material contenido en el tanque, o en su defecto al inicio de la carga de material.

Figura 10. Corrosión en junta inferior de un tanque de almacenamiento.

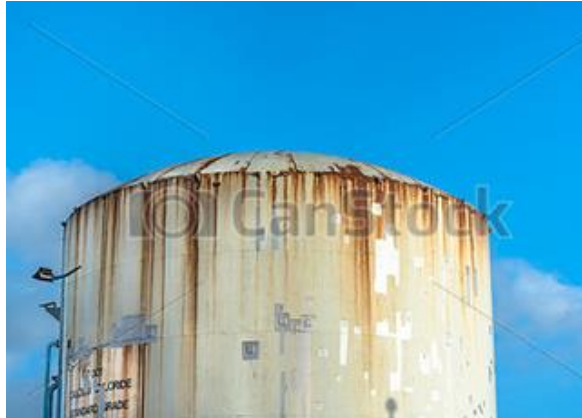
Juntas de soldadura entre placa superior de envolvente y tapa superior. Compromete las placas de unión del envolvente del tanque con la tapa superior del tanque. Al estar situada en la parte alta del tanque, una fisura presente pudiere provocar un derrame al llegar a un porcentaje considerado de material presente en el tanque (70%-100%), aunque por medidas precautorias, se considera que el llenado total del tanque está en un 80% de su capacidad de diseño.

Figura 11. Exceso de corrosión entre envolvente y tapa superior de un tanque de almacenamiento.

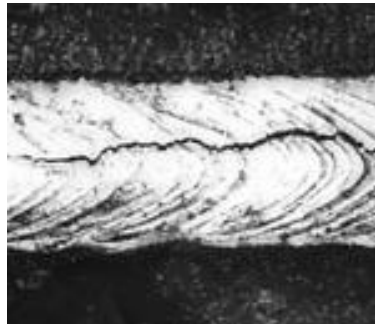
Estas son deformaciones o grietas de menor tamaño (milimétricas) que se presentan sobre la soldadura, que comprometen las juntas de las placas que constituyen el tanque y que se pueden acrecentar por la corrosión, presión, temperatura y el tiempo.

Figura 12. Defectos lineales en cordón de soldadura.

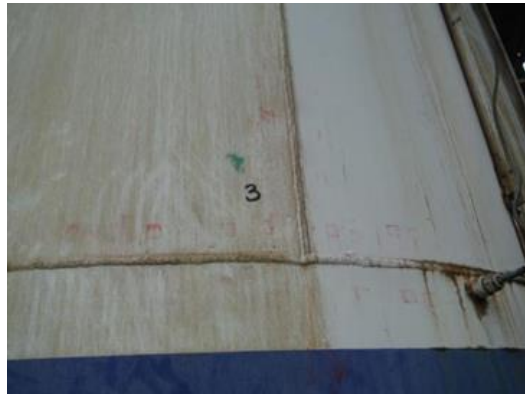
Para completar la tabla anterior, se analizaran cada uno de los expedientes entregados por la unidad verificadora en donde se dictamina si cada una de las pruebas es aceptable o presenta detalles que han de repararse o cubrirse a la brevedad. Como se observa, visualmente ninguno de los tanques cumple con el Código de inspección debido a visibles escurrimientos de material, cimentaciones dañadas, fallas en soportes de tuberías y de instrumentación así como corrosión menor en algunos casos.

Figura 20. Tanque de almacenamiento con escurrimiento y corrosión.
