Universidad Autónoma del Estado de México
Facultad de Arquitectura y Diseño
Licenciatura en Arquitectura

**“Restauración de la Capilla del
Panteón de San Sebastián, Metepec,
Estado de México”**

Presenta:
Iris Arely Lugo Hernández

ENERO 2025

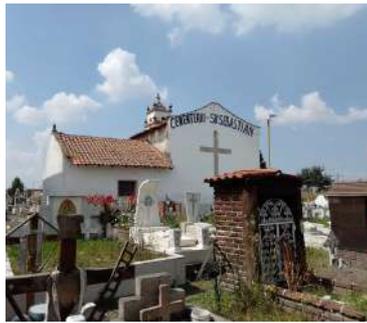
Fotografía 9 Intervención en el
 Fuente: Propia acabado final del
 Recuperado: 26/07/2023 muro original

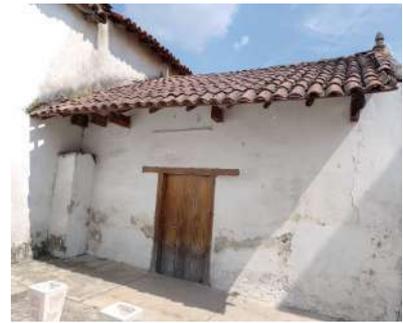
Fotografía 10 Presencia de moho y
 Fuente: Propia humedad en los
 Recuperado: 26/07/2023 muros y puertas

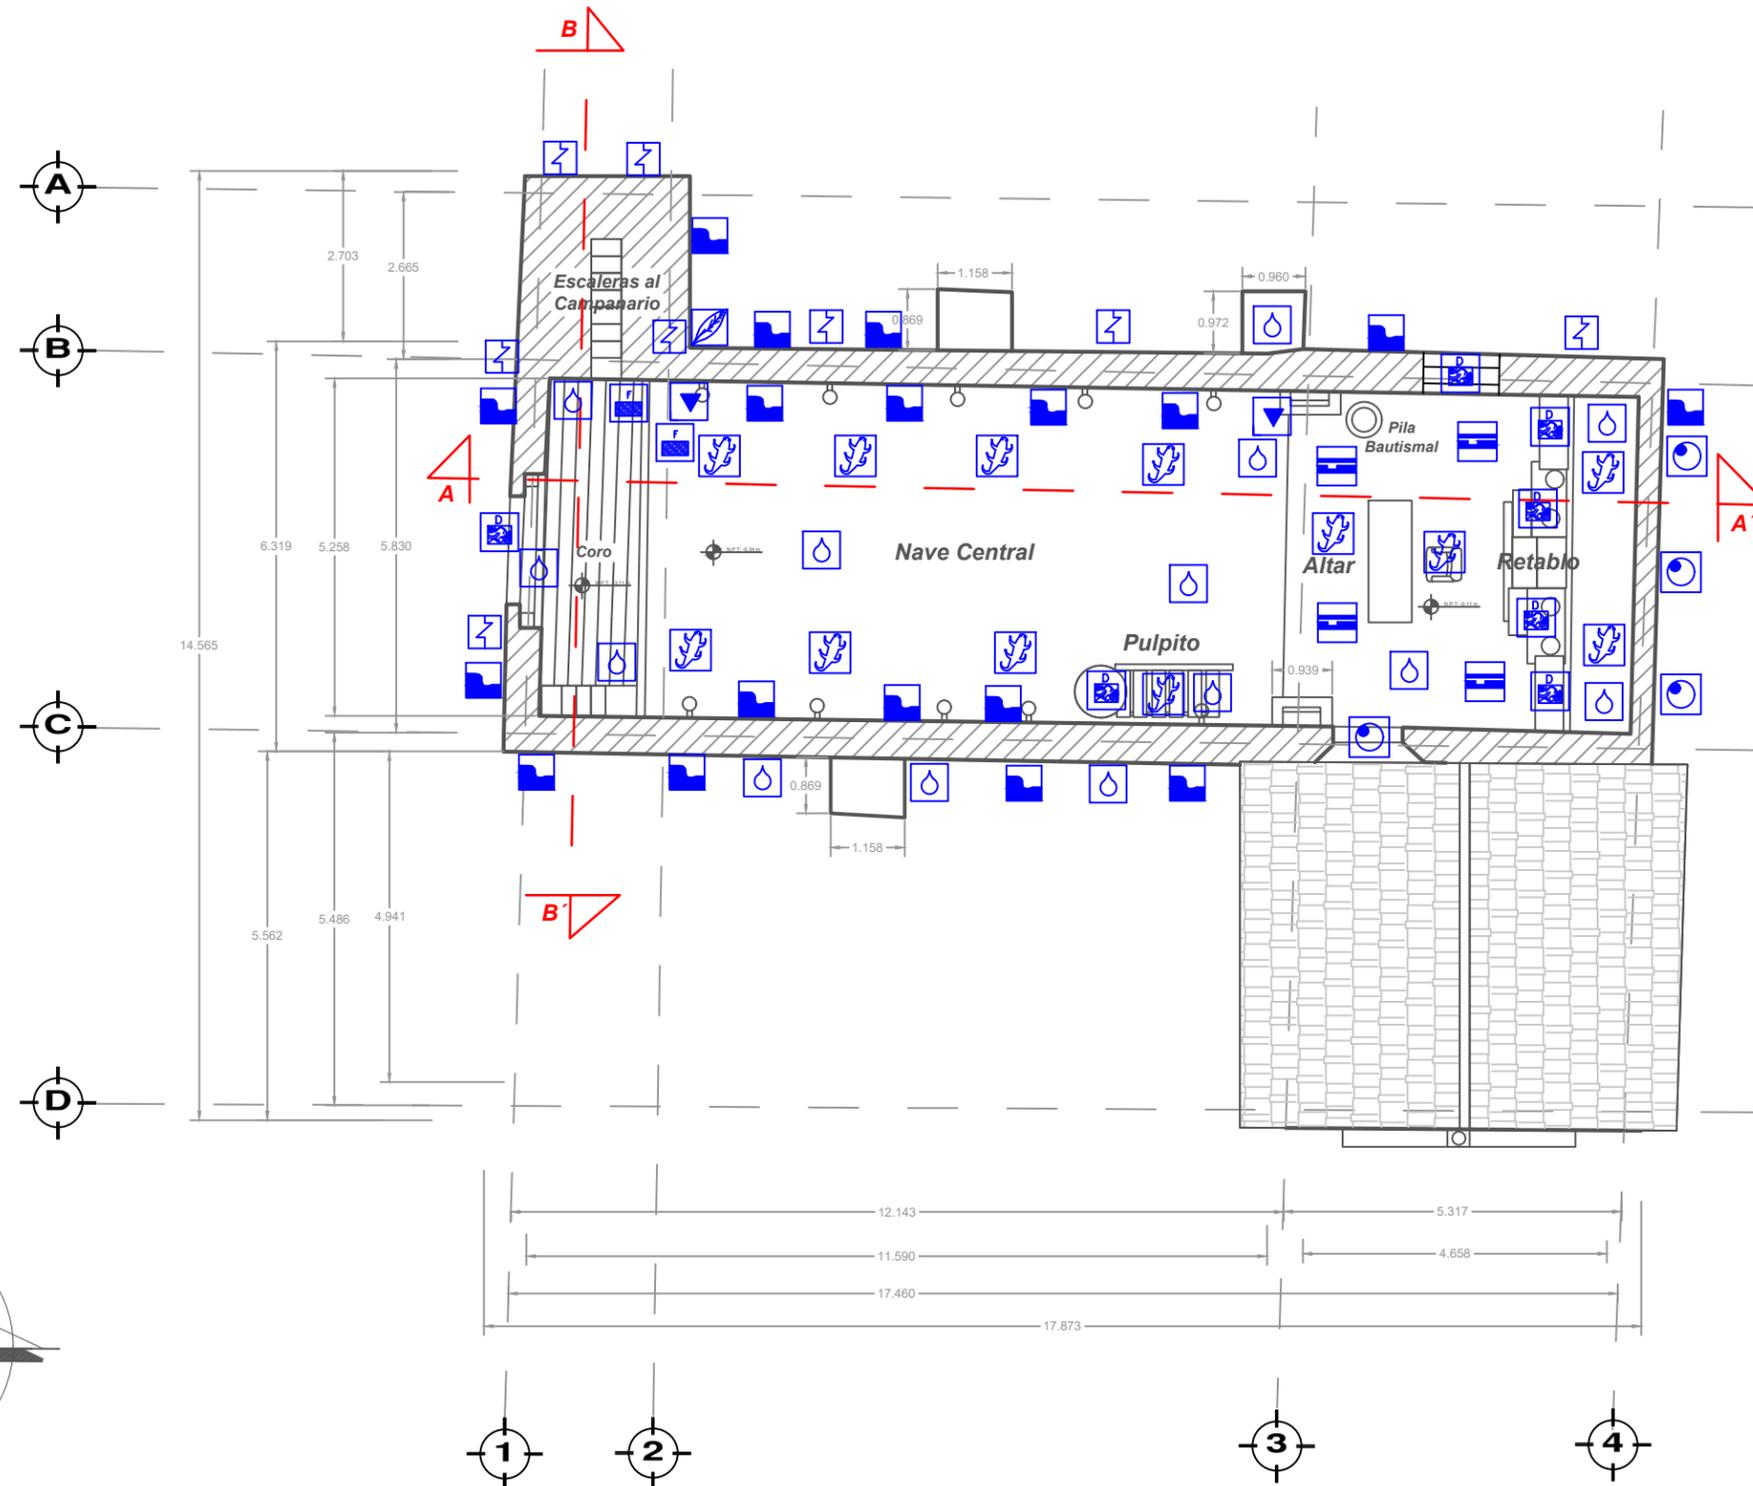
Pat-01

- DESPRENDIMIENTO DE APLANADOS
- DETERIORO DE MADERA
- DETERIORO DE MUROS
- FALTANTE DE MADERA
- FALTANTE DE PISO
- PRESENCIA DE SALES
- SUPERPOSICIÓN DE PISOSOBRE EL ORIGINAL
- DESGASTE EN MADERA
- PÉRDIDA DE CORNISA
- PRESENCIA DE FAUNA NOCIVA MENOR
- GRIETAS Y FISURAS
- HUMEDAD
- PRESENCIA DE VEGETALES
- AGREGADOS DISCORDANTES

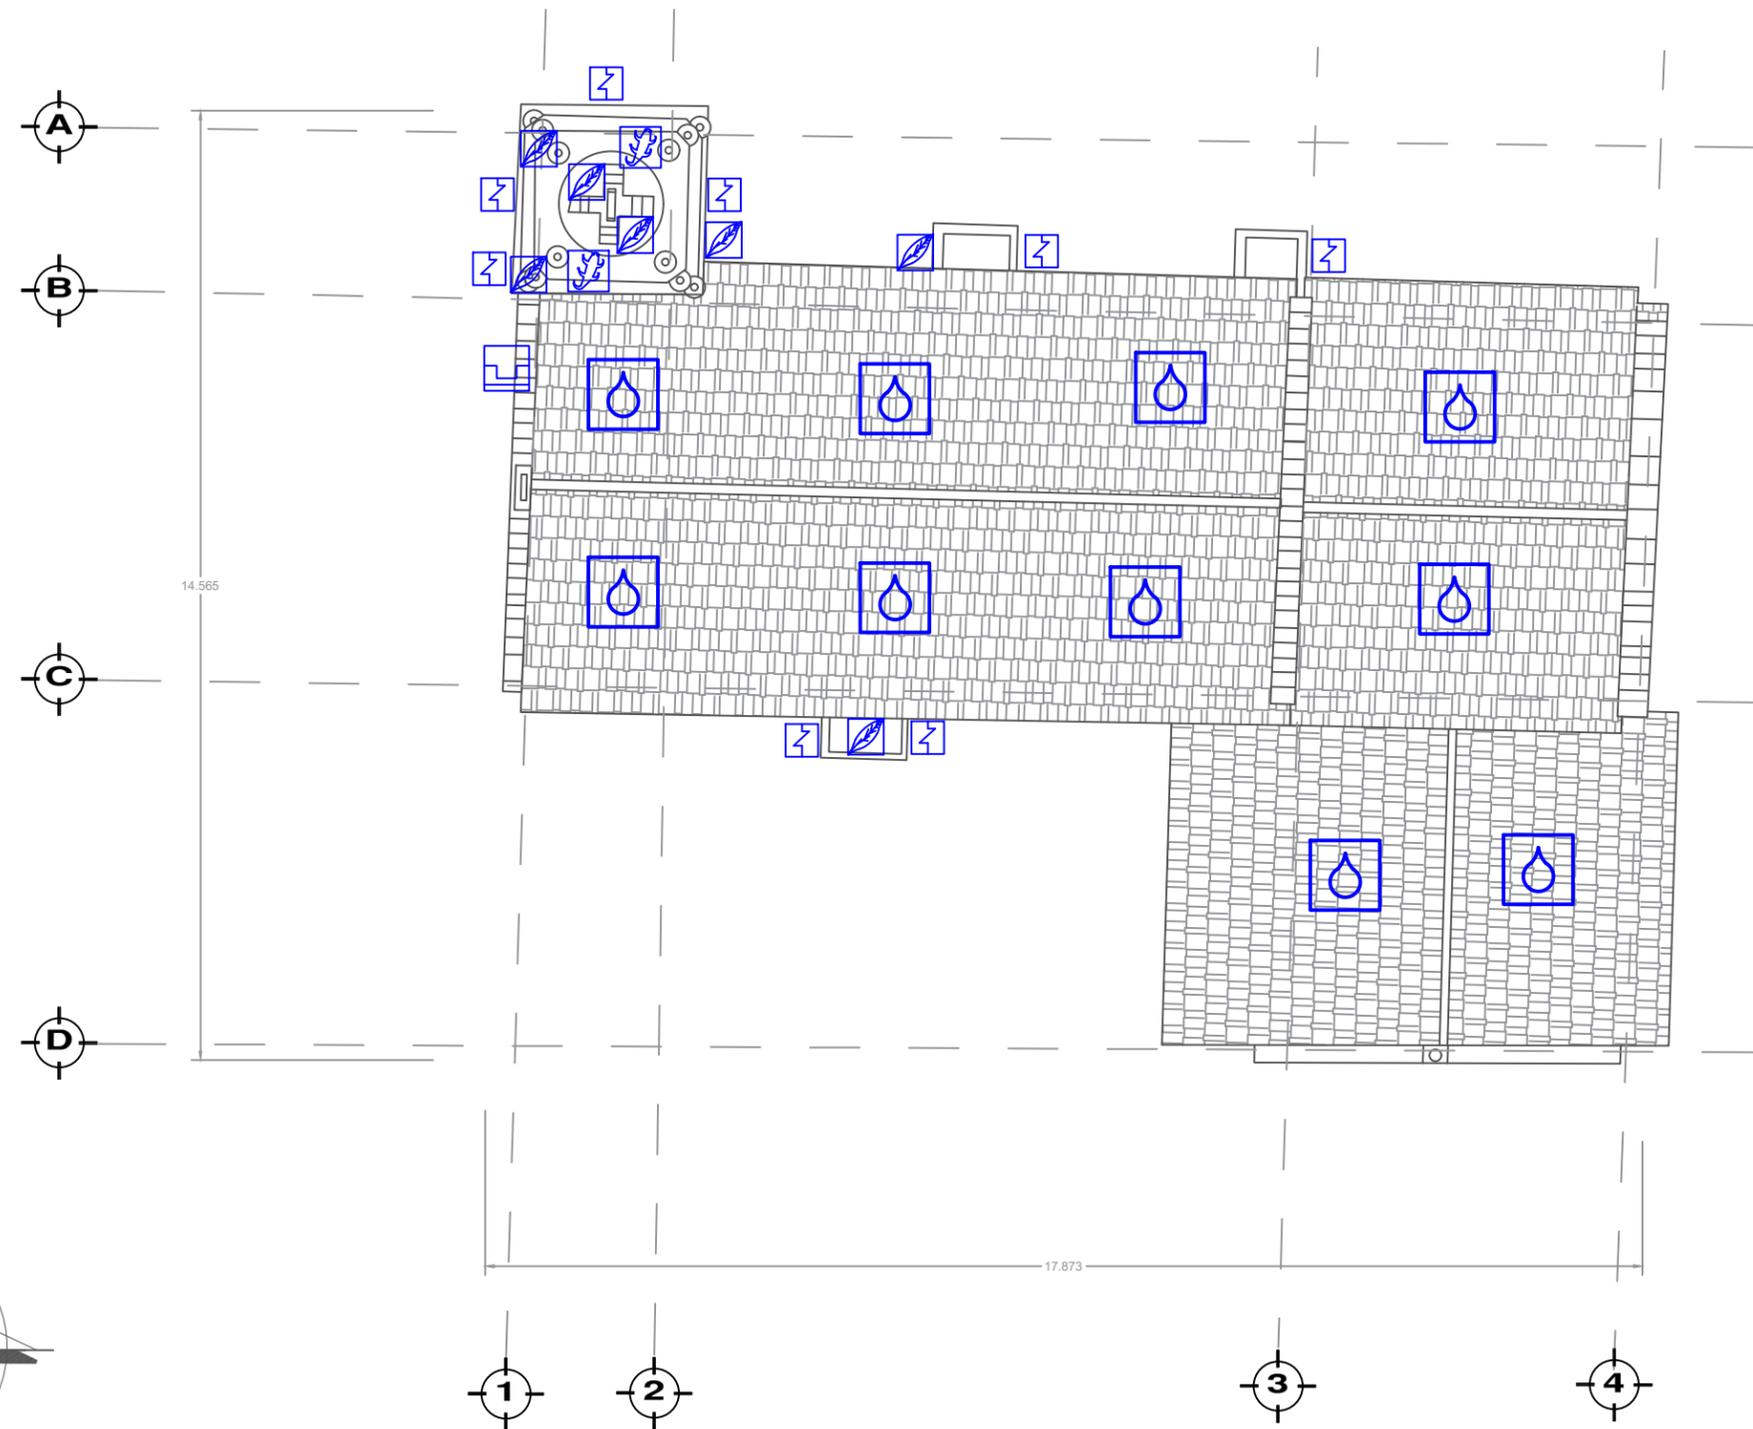
CLAVE: Pat-02

- DESPRENDIMIENTO DE APLANADOS
- DETERIORO DE MADERA
- DETERIORO DE MUROS
- FALTANTE DE MADERA
- FALTANTE DE PISO
- PRESENCIA DE SALES
- SUPERPOSICIÓN DE PISOSOBRE EL ORIGINAL
- DESGASTE EN MADERA
- PÉRDIDA DE CORNISA
- PRESENCIA DE FAUNA NOCIVA MENOR
- GRIETAS Y FISURAS
- HUMEDAD
- PRESENCIA DE VEGETALES
- AGREGADOS DISCORDANTES

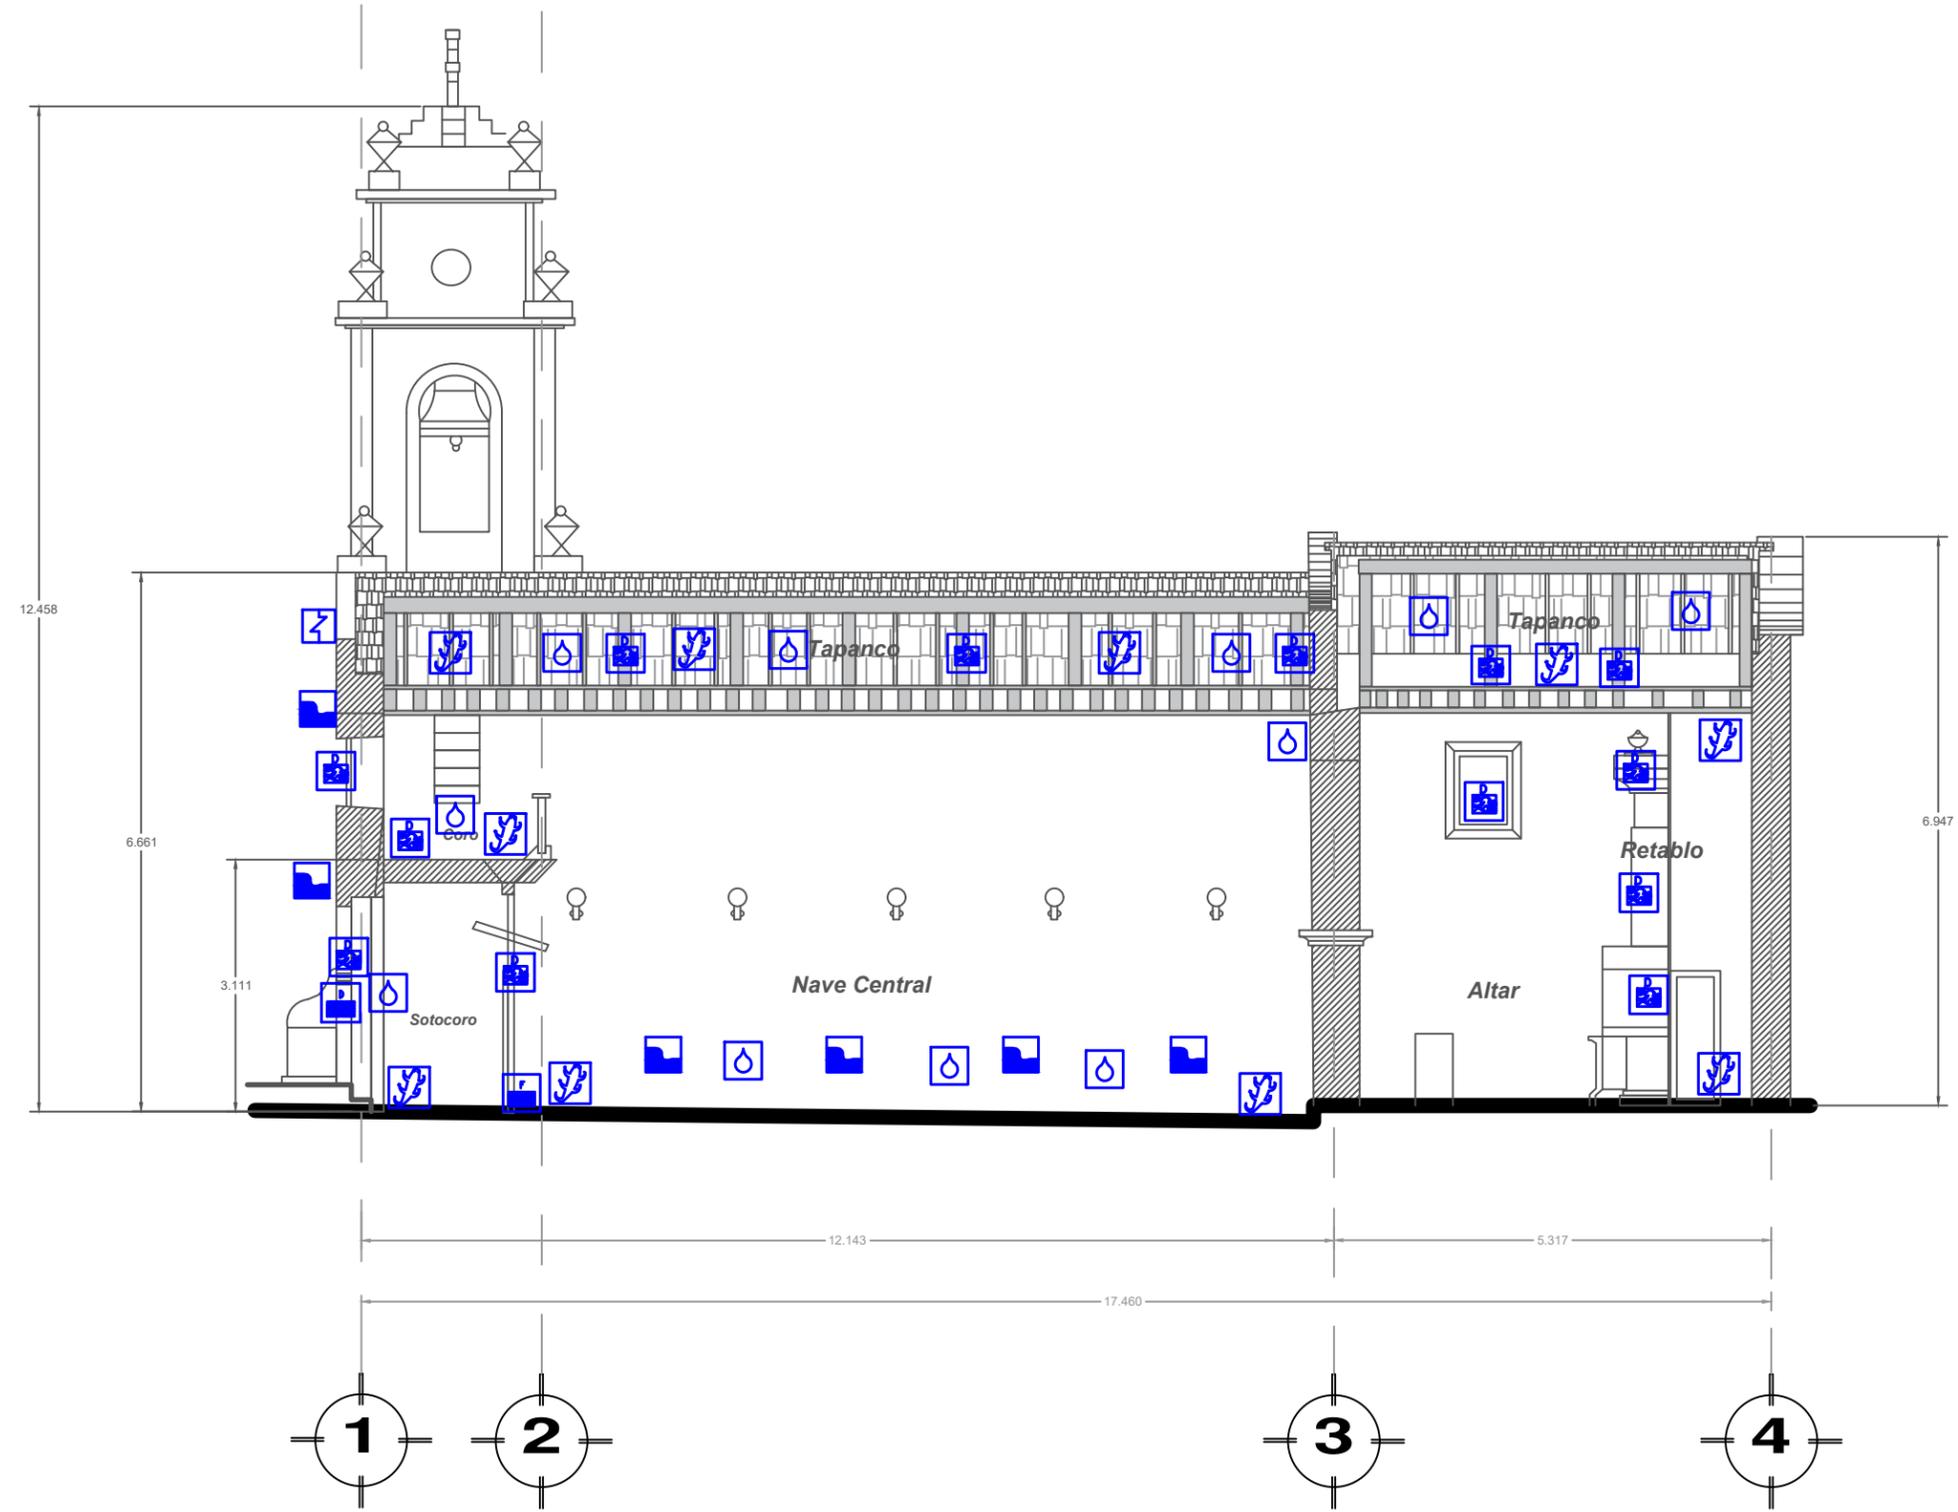
CLAVE: **Pat-03**

- SIMBOLOGÍA PATOLOGÍA**
- DESPRENDIMIENTO DE APLANADOS
 - DETERIORO DE MADERA
 - DETERIORO DE MUROS
 - FALTANTE DE MADERA
 - FALTANTE DE PISO
 - PRESENCIA DE SALES
 - SUPERPOSICIÓN DE PISOSOBRE EL ORIGINAL
 - DESGASTE EN MADERA
 - PÉRDIDA DE CORNISA
 - PRESENCIA DE FAUNA NOCIVA MENOR
 - GRIETAS Y FISURAS
 - HUMEDAD
 - PRESENCIA DE VEGETALES
 - AGREGADOS DISCORDANTES

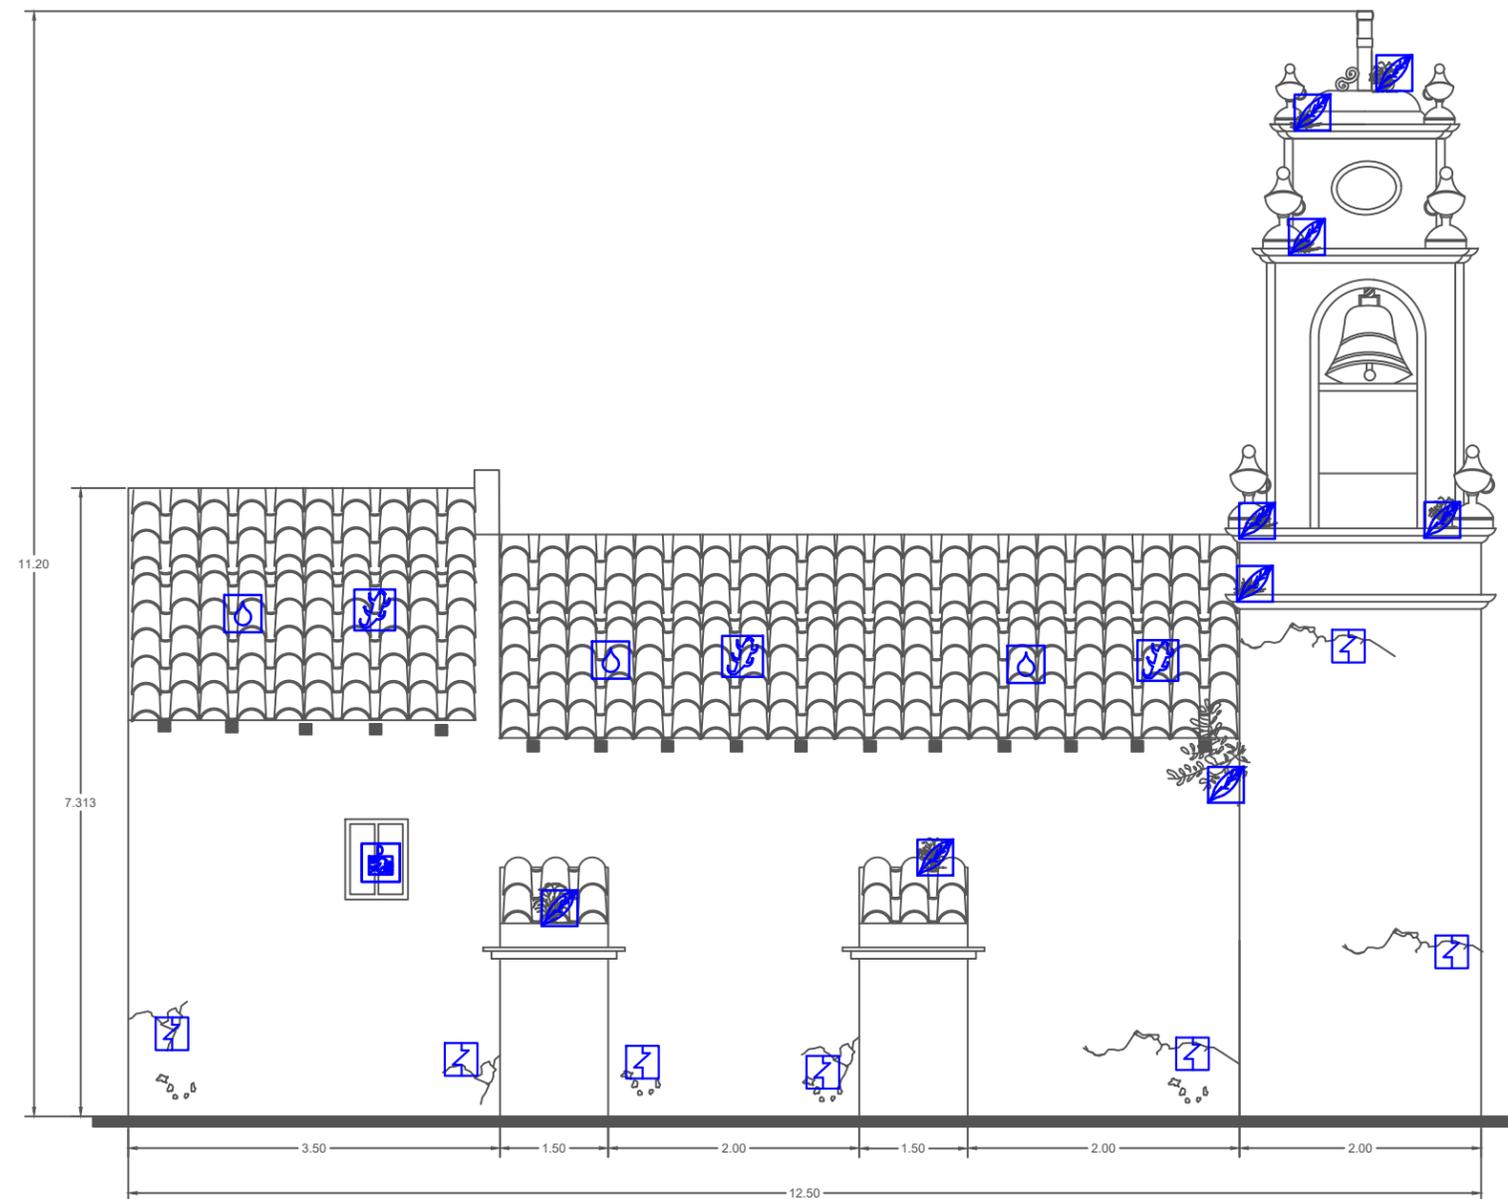
CLAVE:
Pat-06

- DESPRENDIMIENTO DE APLANADOS
- DETERIORO DE MADERA
- DETERIORO DE MUROS
- FALTANTE DE MADERA
- FALTANTE DE PISO
- PRESENCIA DE SALES
- SUPERPOSICIÓN DE PISOSOBRE EL ORIGINAL
- DESGASTE EN MADERA
- PÉRDIDA DE CORNISA
- PRESENCIA DE FAUNA NOCIVA MENOR
- GRIETAS Y FISURAS
- HUMEDAD
- PRESENCIA DE VEGETALES
- AGREGADOS DISCORDANTES

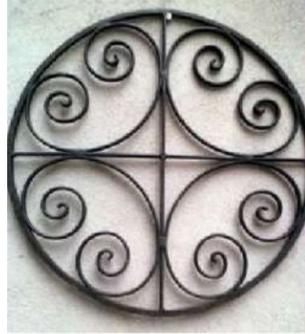
DETALLE Y LOCALIZACIÓN DE LOS RESPIRADEROS

LA IMPORTANCIA DE LOS RESPIRADEROS EN LA CAPILLA ES PARA LA VENTILACIÓN Y EVACUACIÓN DE CALOR DEL INMUEBLE, AYUDA A CONTROLAR OLORES Y A CONSERVAR MEJOR EL ESTADO DEL PISO DE MADERA DEL TEMPLO; ADEMÁS DE QUE DURANTE LA INVESTIGACIÓN SE LLEGO A LA CONCLUSIÓN QUE LA CAPILLA CONTABA CON SUS PROPIOS RESPIRADEROS ANTES DE QUE LA GENTE DEL PUEBLO SE ATREVIERA A TAPAR ESTAS PERFORACIONES SIN SIQUIERA CONOCER LA IMPORTANCIA DE ESTOS RESPIRADEROS.

EL DISEÑO QUE SE PROPONE PARA EL INMUEBLE ES ESTA FORMA DE "FLOR" CON LA HERRERÍA POR LAS SIGUIENTES RAZONES: LA PRIMERA ES PARA LA DURABILIDAD DE ESTOS RESPIRADEROS Y ASÍ CONSERVAR SU ESTADO DE LA CAPILLA, LA SEGUNDA RAZÓN ES POR LA CANTIDAD DE FLORES QUE HAY EN EL ARCO DE PIEDRA EN LA ENTRADA Y EL RETABLO DEL INTERIOR.

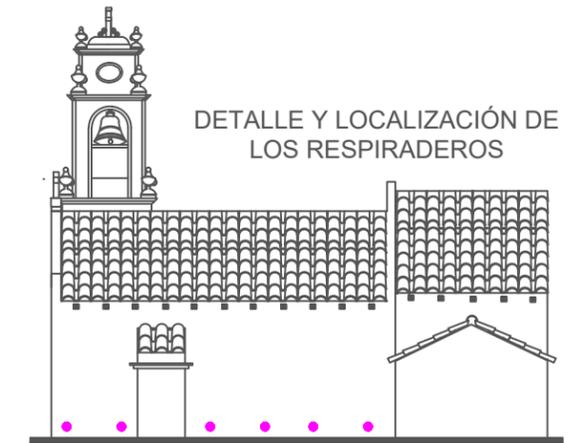
LA IMPORTANCIA DE LOS RESPIRADEROS EN LA CAPILLA ES PARA LA VENTILACIÓN Y EVACUACIÓN DE CALOR DEL INMUEBLE, AYUDA A CONTROLAR OLORES Y A CONSERVAR MEJOR EL ESTADO DEL PISO DE MADERA DEL TEMPLO; ADEMÁS DE QUE DURANTE LA INVESTIGACIÓN SE LLEGO A LA CONCLUSIÓN QUE LA CAPILLA CONTABA CON SUS PROPIOS RESPIRADEROS ANTES DE QUE LA GENTE DEL PUEBLO SE ATREVIERA A TAPAR ESTAS PERFORACIONES SIN SIQUIERA CONOCER LA IMPORTANCIA DE ESTOS RESPIRADEROS.

EL DISEÑO QUE SE PROPONE PARA EL INMUEBLE ES ESTA FORMA DE "FLOR" CON LA HERRERÍA POR LAS SIGUIENTES RAZONES: LA PRIMERA ES PARA LA DURABILIDAD DE ESTOS RESPIRADEROS Y ASÍ CONSERVAR SU ESTADO DE LA CAPILLA, LA SEGUNDA RAZÓN ES POR LA CANTIDAD DE FLORES QUE HAY EN EL ARCO DE PIEDRA EN LA ENTRADA Y EL RETABLO DEL INTERIOR.
