**UNIVERSIDAD AUTÓNOMA DEL ESTADO
DE MÉXICO**

**Programa de mantenimiento y control operacional de
Neumáticos en los clientes de la Empresa
*Provellantas México S.A. de C.V.***

TESIS

INGENIERO EN TRANSPORTE

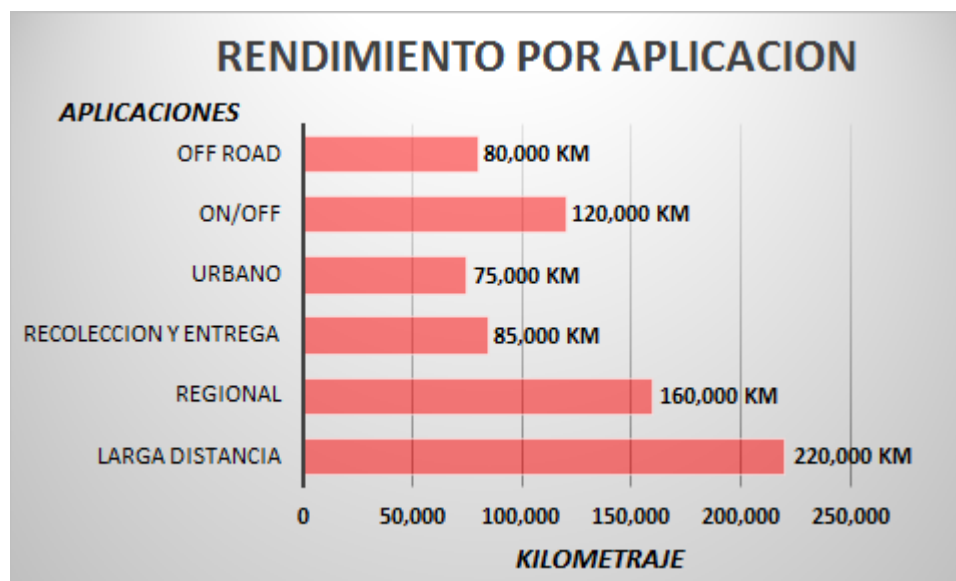
El rendimiento de un neumático de Camión se basa al tipo de uso y/o aplicación desde una llanta larga distancia, a una llanta dentro y fuera de carretera y varía dependiendo el tipo de uso, servicio y mantenimiento que se le dé a lo largo de su vida útil. En la **Figura 2.1** Observamos el comportamiento de los neumáticos de camión por su aplicación. **(Bridgestone (2012)).**

Figura 2.1 Grafica de Rendimientos aproximados por aplicación de llanta. **“(Bridgestone 2012).”**

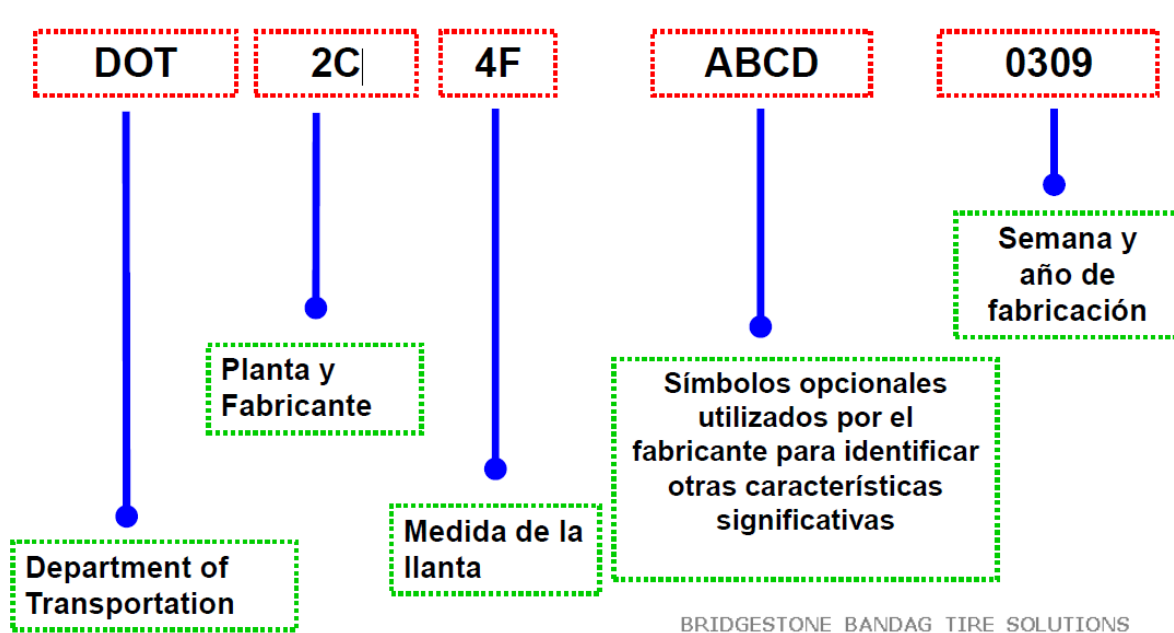
El DOT o código de fabricación del neumático cuyo significado proviene del Department of Transportation (DOT) es un código único e internacional con el cual todos los fabricantes de neumáticos debes guiarse y en el cual se observan los siguientes valores **Figura 2.7**

Figura 2.7 Imagen del Código DOT.

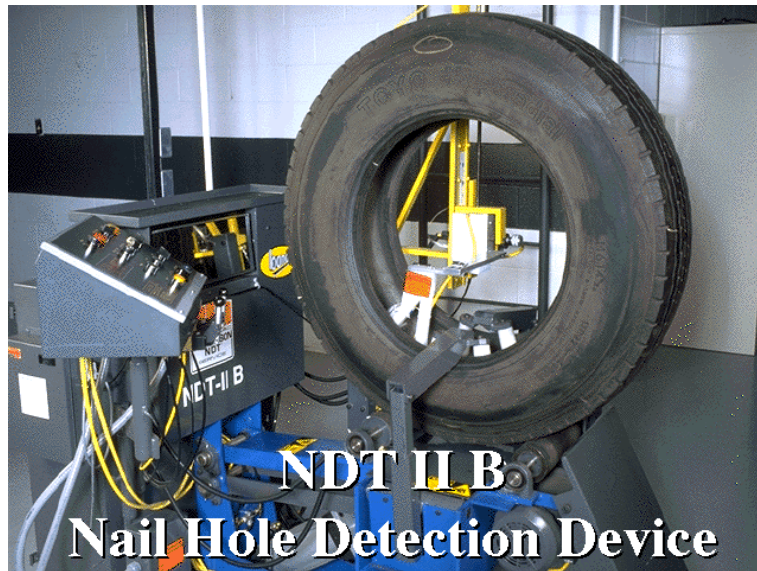
Posteriormente se realiza la inspección de manera manual o con una máquina para asegurar que el casco esté en condiciones óptimas para ser renovada, dicho proceso se observa en la **Figura 2.8**

Figura 2.8 Maquina NDT II B para inspección inicial.

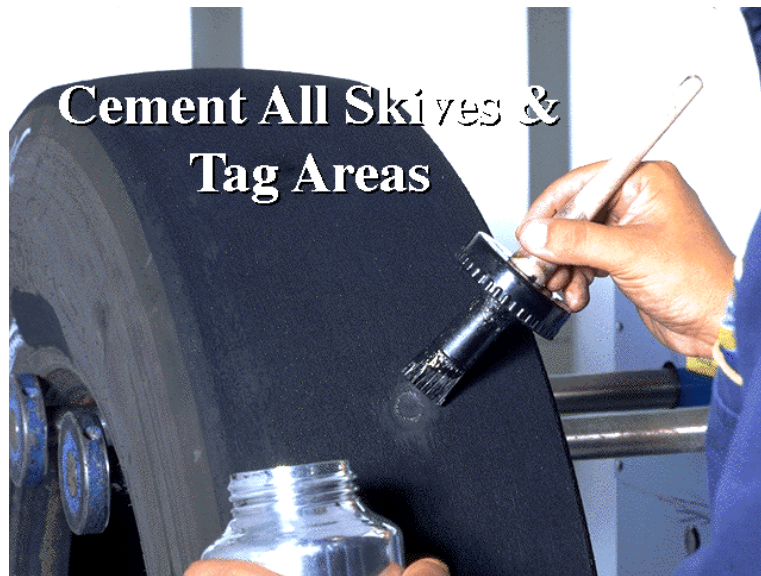
Terminando el cardeo pasa a un área de cementado donde se coloca cemento industrial para evitar la contaminación del área raspada aplicando en todos los cardeos de forma uniforme. **Figura 2.11**

Figura 2.11 Cementado en la base y sub base del neumático.

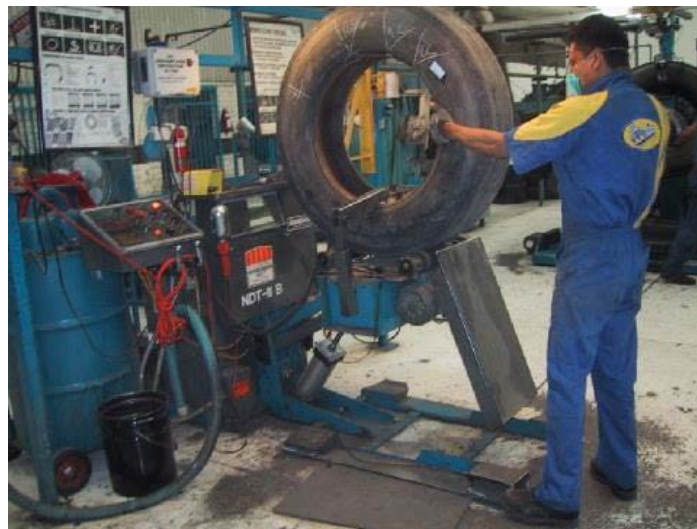
En caso de que la llanta tenga perforaciones o se tenga que realizar alguna reparación se envía al área de reparaciones la cual consiste en sustituir una parte del armazón con un parche sin afectar sus factores de seguridad como: soportar presión de aire, carga y torque. **Figura 2.12**

Figura 2.12 Imagen del área de reparaciones.

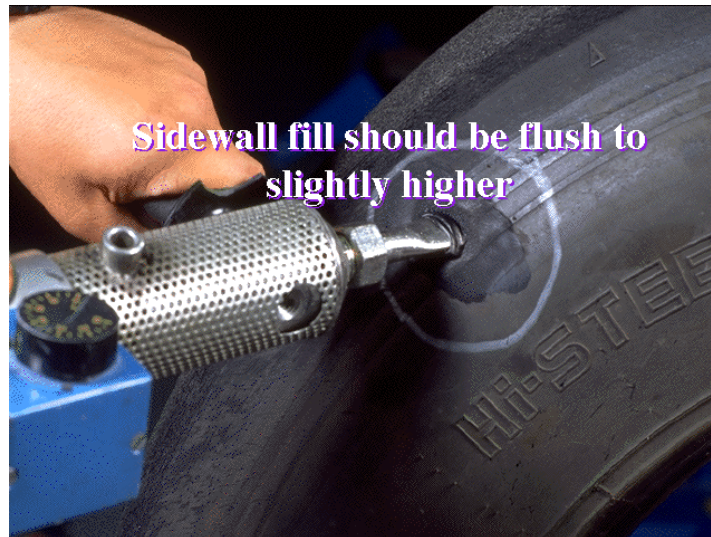
Posteriormente, se pasa a un área de relleno en la cual se utiliza cordón extrusor al "ras" del raspado y sin dejar aire atrapado. **Figura 2.13**

Figura 2.13 Relleno con cordón extrusor.

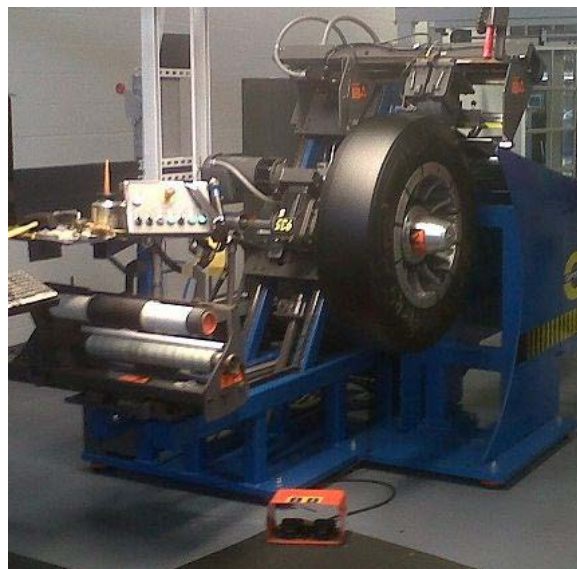
Ya que la llanta esta lista se pasa al área de embandado en la cual se coloca el piso nuevo aplicado una delgada capa de hule cojín HD-30 que inicia la unión con la nueva banda y que después del vulcanizado crea una unión irrompible entre el casco y el nuevo piso. **Figura 2.14**

Figura 2.14 Imagen Embandadora.

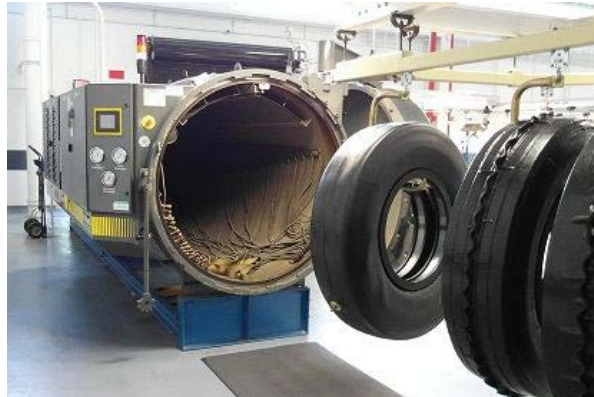
Para finalizar se le coloca un par de camisas y se monta en un par de aros para poder succionar el aire y meter al área de vulcanizado donde por medio de presión, calor y en un tiempo determinado se vulcaniza a una temperatura de 90 grados centígrados aproximadamente. **Figura 2.15**

Figura 2.15 Imagen del ingreso de llantas a vulcanizar.

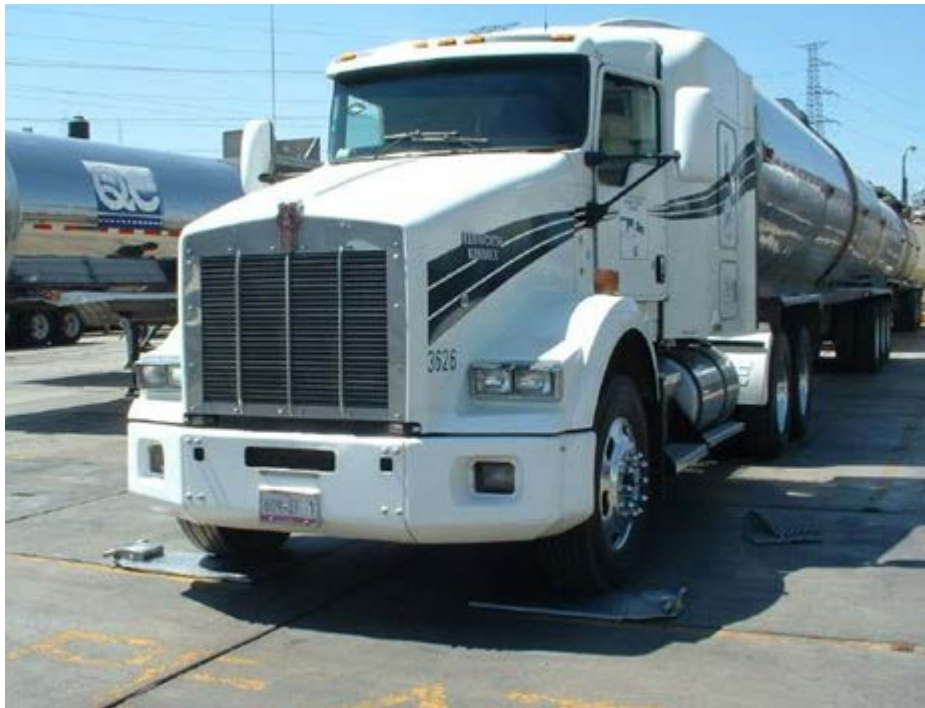
Un Estudio de pesaje es otro de los estudios de diagnóstico el cual consiste en determinar la presión de inflado adecuada para los neumáticos pesando la unidad con unas basculas especiales con el vehículo a su capacidad de carga máxima para conocer el peso bruto de la unidad y la carga que está soportando cada neumático, este estudio también nos ayuda a determinar si la llanta utilizada por el cliente es la adecuada así como la aplicación correcta. En **la figura 3.1** observamos el pesaje de una unidad.

Figura 3.1 Pesaje de Pipa doble semirremolque.

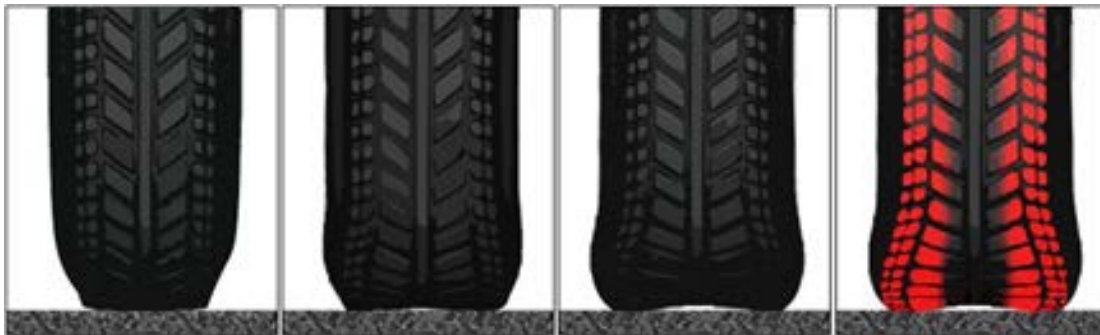
La presión de inflado adecuada se determina por medio del estudio de pesaje debido a que entre mayor peso mayor presión de inflado se requiere. **Figura 3.5**

Figura 3.5 Imagen de la huella de pisada con una baja presión.

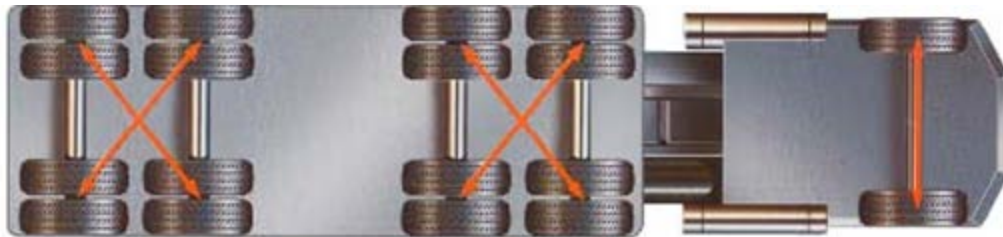
Otra parte fundamental es la rotación de las llantas después de cada 25%, para poder emparejar desgaste que son propios del servicio y que el piso de la llanta retome su desgaste normal. En la **Figura 3.6** Observamos el tipo de rotación en un Tracto Camión de 3 Ejes.

Figura 3.6 Rotación de Neumáticos.

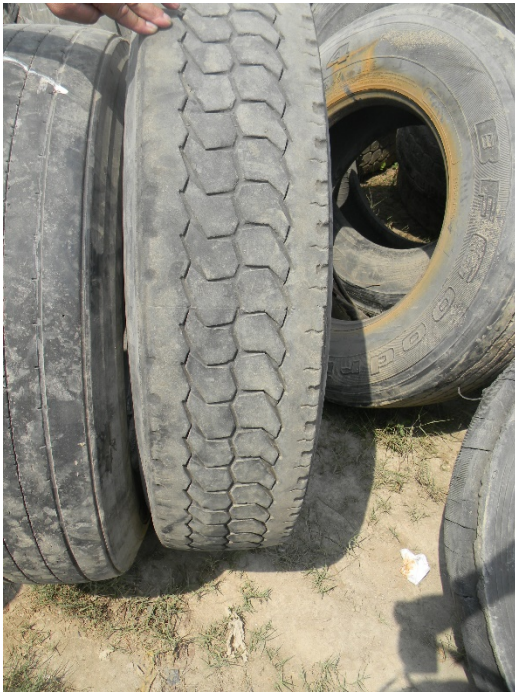
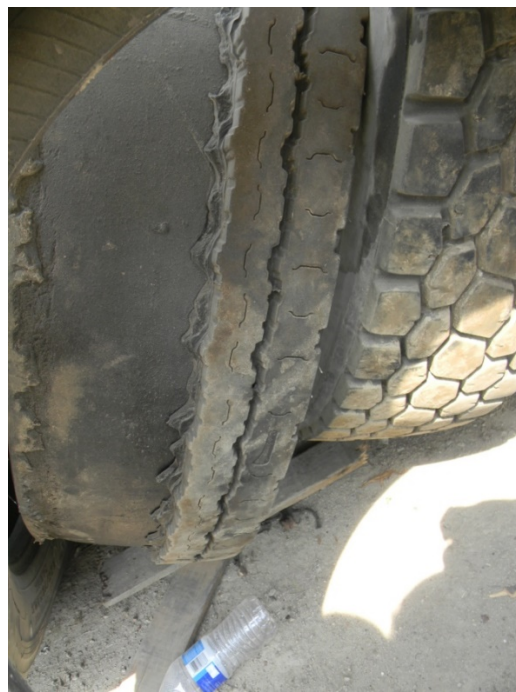
Figuras 5.3 y 5.4. Fotos de la Revisión de llantas de Desecho en base de TUMSA en Villahermosa Tabasco.

Foráneos (Cuernavaca, Toluca, Puebla, Querétaro, Tepeji del Rio, Poza Rica, Villahermosa). Como se muestran en las **Figuras 5.2, 5.3 y 5.4** respectivamente.

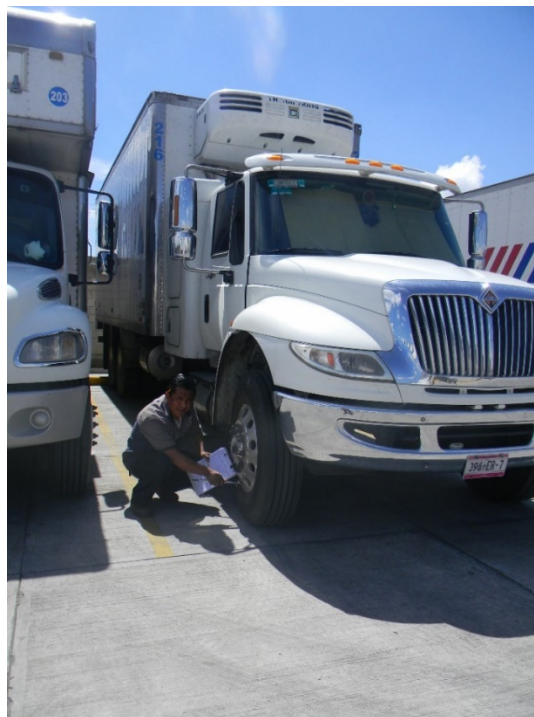
Figura 5.7 Fotografía Inspección Realizada e Transportes y Mudanzas Paredes (TYMPSA)

Junto con la programación y calendarización de actividades también se reforzó un programa de visitas a los clientes en los cuales además de observar y escuchar las inquietudes de los clientes de forma personal, como Coordinador de Departamento de Ingeniería de Servicios también empecé a supervisar las actividades en campo de los técnicos, con la finalidad de observar las áreas de oportunidad así como actitudes y aptitudes del personal para tener una mejor imagen como Departamento Técnico y como imagen principal de una empresa Distribuidora de Neumáticos. En la **Figura 5.7** se observa un técnico revisando una unidad.

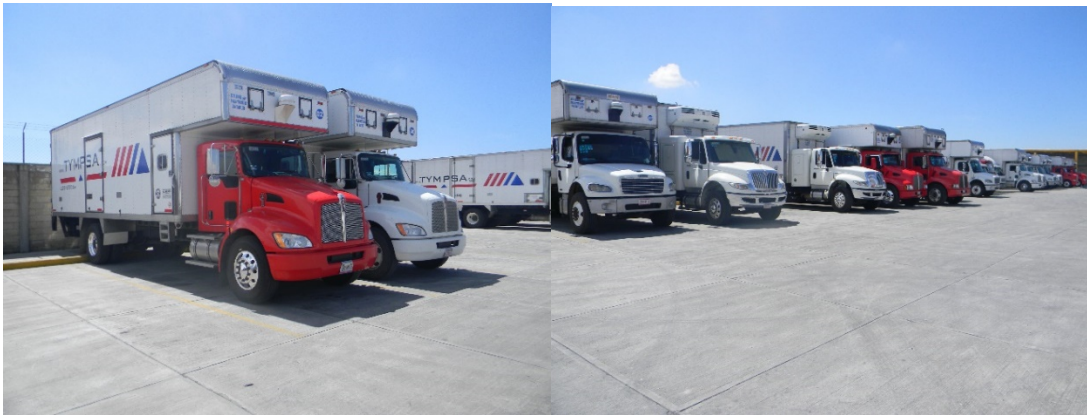
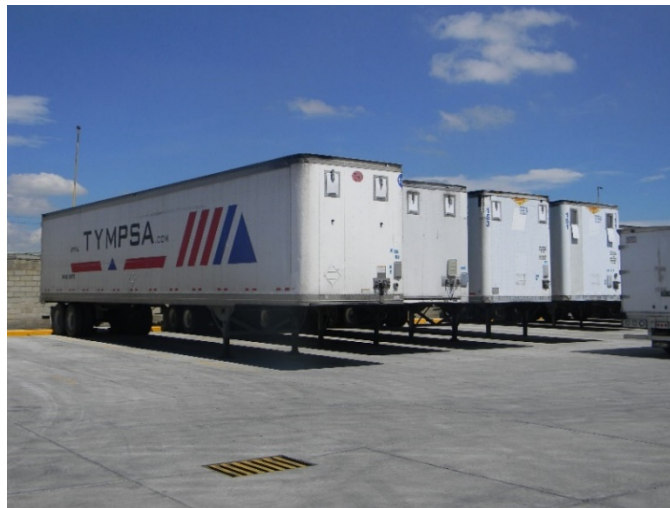
Figuras 5.8, 5.9 y 5.10 Fotografías. Revisión de Unidades de TYMPSA en Toluca.

Se han realizado diversos tipos de actividades en las cuales además de involucrarse con el personal del Departamento Técnico que se observan en las ***Figuras 5.8, 5.9 y 5.10*** se han hecho Estudios Junto con los clientes para estar con un contacto más estrecho y generar confianza con información clara y precisa que ayude a las flotas de transporte, no solamente en el área de Neumáticos si no con conocimientos de mantenimiento vehicular, suspensión, así como un poco de conocimientos en el área de Frenos y Lubricantes.

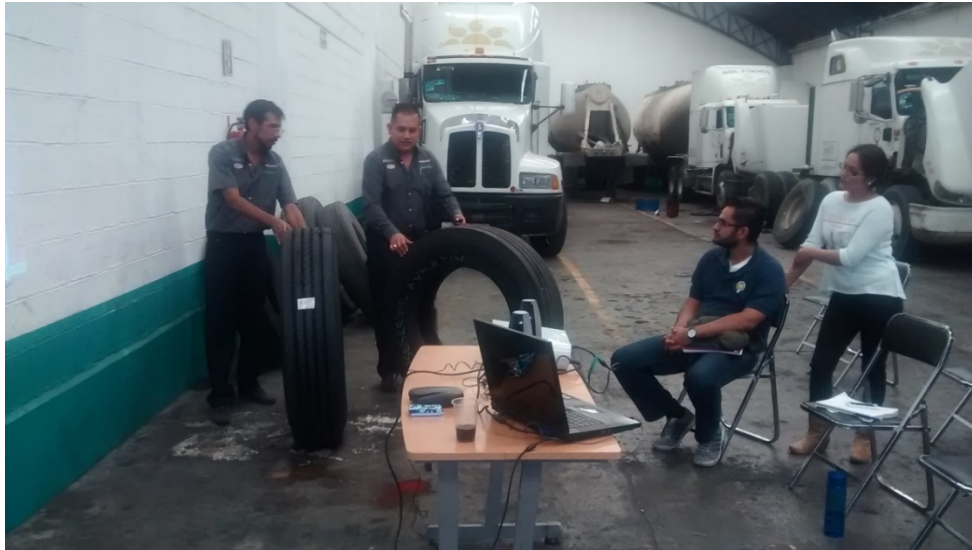
Figura 5.14 fotografía Revisión de Llantas con el cliente Sol Firma de Negocios.

Como parte fundamental del trabajo de campo que se realiza se ha logrado un trabajo de forma estrecha con cada encargado de las Áreas de Mantenimiento, el cual se observa en la **Figura 5.14** Suspensiones así como los supervisores y/o controladores de Neumáticos de cada flota. Se han reforzado las áreas de Ventas con un trabajo en conjunto realizado determinando y enfatizando los puntos de donde se carecía de información así como de apoyo al personal para lograr metas a corto plazo.

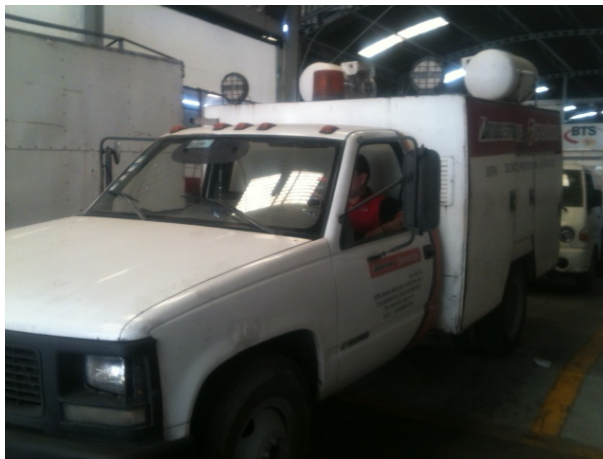
Figura 5.15 Imagen. Camioneta de Servicios Modelo 90.

Durante la investigación que se realizó y precedentes de un servicio de alineación móvil se encontró una camioneta de un distribuidor de la zona Norte del Valle de México que se observa en la **Figura 5.15**, la cual ya tenía al menos 8 años operando y con la cual se atendían varias Flotas de Transporte Importante, cuenta con un equipo antiguo tanto de herramienta como de equipo de alineación portátil, el diseño y compartimientos para herramienta un poco obsoletos así como la imagen que genera al cliente observados en la **Figura 5.16**.

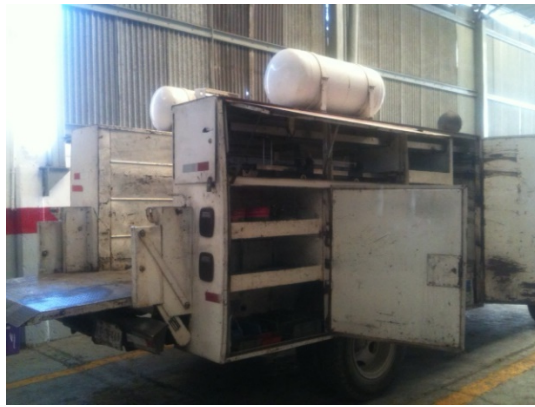
Figura 5.16. Imagen Camioneta de Servicios Modelo 90.

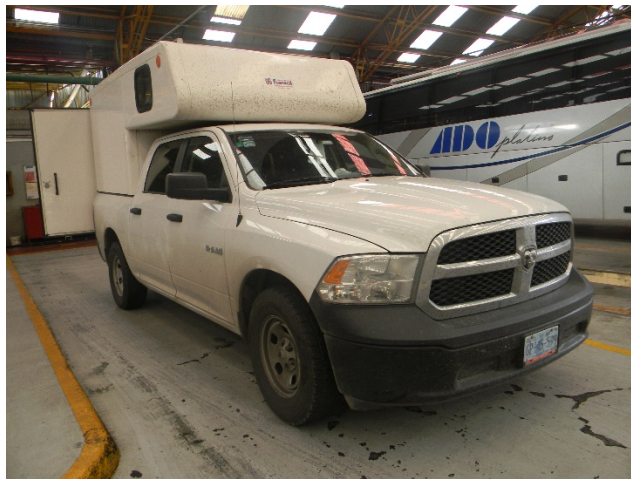
Figura 5.17 Imagen Camioneta de Diagnostico Bridgestone.

También dentro del mercado llanero, el propio fabricante de Neumáticos Bridgestone – Firestone cuenta con una camioneta de Servicios, más nueva y con equipo de Alineación más nuevo los que se observan en las **Figura 5.17 y Figura 5.18**, sin embargo el servicio que brinda únicamente es el de Diagnostico de Alineación y diagnóstico sobre causas de desgastes irregulares en las llantas, carece de herramienta precisamente por el servicio al cual está enfocado.

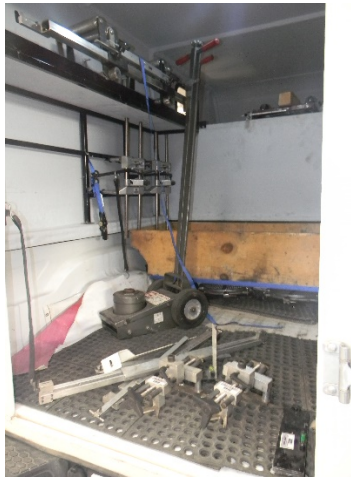
Figura 5.18 Imagen Camioneta de Diagnostico Bridgestone.

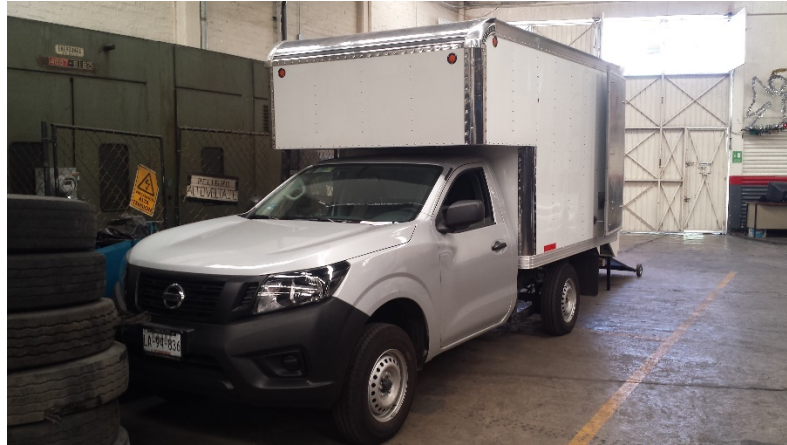
Figura 5.19 Imagen Camioneta de Servicios Provellantas México.

Se realizó la Adquisición de una Camioneta Nissan NP300 modelo 2016 para evitar el problema de circulación en la Ciudad de México y Área Metropolitana debido al programa Hoy no Circula, También se realizó la compra de toda la herramienta necesaria no solo para el servicio de Alineación y Balanceo, si no para realizar el montaje y desmontaje de llantas, marcaje de llantas, calibración de presiones, corrección de la posición del volante. Etc.

De esta forma con el equipo de alineación adquirido completamente móvil e inalámbrico y la herramienta para realizar varias actividades se tiene con un servicio más completo, útil y versátil para el cliente. Con el cual verificando el ingreso mensual se mejoró en un 60% a un 70% del ingreso a diferencia de un Centro de Servicio, ya que en este último a parte de la inversión en herramienta, se debe tener consideración un gasto del lugar en donde colocarlo, gastos de luz, sueldos de los diferentes empleados que se necesitan entre otros. Los cuales se observan en las **Figuras 5.19, 5.20 y 5.21**

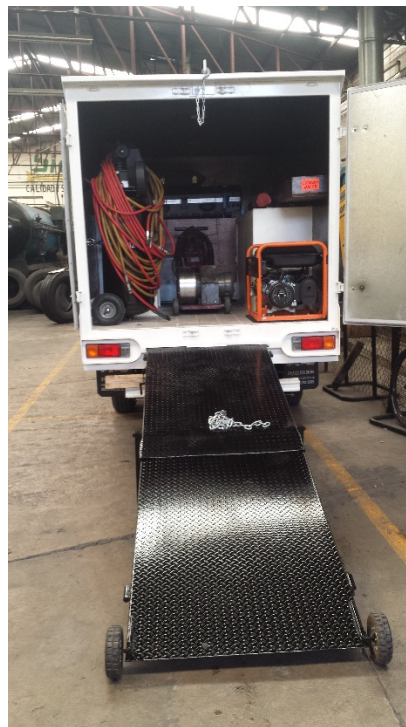
Figura 5.20 Imagen Herramienta de Camioneta de Servicios.

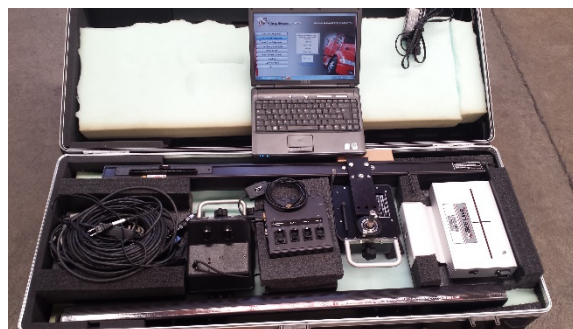
Figura 5.21 Imagen Equipo de Alineación Portátil.

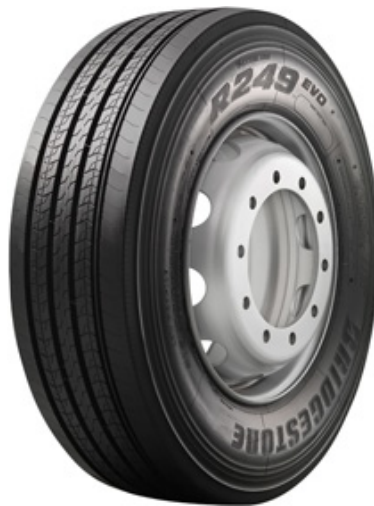
Figura 5.26 Imagen Bridgestone Diseño R249.

Productos con Aplicación Larga Distancia. Bridgestone R249 que se observa en la **Figura 5.26**. Diseño para usarse en cualquier posición (Dirección, Tracción, Ejes Libres) en Vehículos como autobuses, ofrece mayor rendimiento combinado con excelente confort, radio de corona y huella de pisada optimizados para brindar una mayor resistencia al desgaste irregular menor resistencia al rodamiento (**The TMC Maintenance Council, 2005**) hacen que este diseño ahorre combustible compuestos especiales que resisten los cortes en la banda de rodadura nuevo concepto “Groove Fense” que reduce la emisión de ruido de la llanta cuando está rodando y excelente renovabilidad gracias a la durabilidad extra del casco.

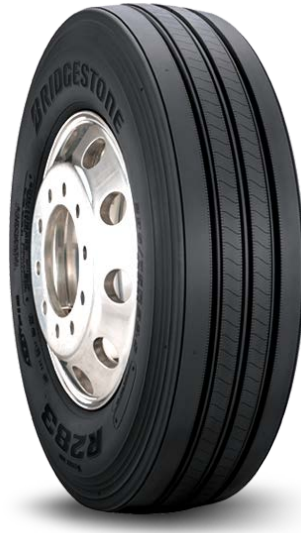
Figura 5.27 Imagen Bridgestone Diseño R283

Otro Producto al cual se le dio seguimiento y es aplicación Larga distancia es el diseño R283 que se observa en la **Figura 5.27**, el cual es con aplicación para flotas de Transporte con vehículos de Carga (tracto camión, trotón, etc.). Es una llanta direccional que da lo mejor de dos aspectos, mayor vida original y eficiencia de combustible, beneficios ya conocidos de las llantas Ecopia. Gracias a la innovadora tecnología de R283 A EcopiaMR, mejora significativamente el rendimiento en vida original y al mismo tiempo reduce la resistencia al rodamiento, comparado con la generación previa.

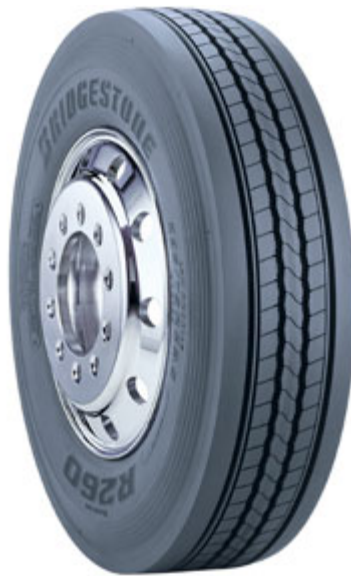
Figura 5.28 Imagen Bridgestone Diseño R260.

Con aplicación Regional, se mantuvo el seguimiento de los siguientes diseños los cuales en los resultados obtenidos inclusive se superó a nuestro mayor competidor, la marca de Neumáticos Michelin. El producto Bridgestone R260 observado en la **Figura 5.28** fue puesto a rodar y a competir con el diseño XZE2 de Michelin los cuales aunque en comportamiento y desgaste son similares, el diseño R260 de Bridgestone demostró tener mayor rendimiento kilométrico así como capacidad de renovabilidad superior.

Este diseño cuenta con Banda de rodamiento con 17.5 mm y nuevos compuestos que proporcionan mayor duración en vida original. Costillas compensadoras que combaten el inicio y la propagación de desgaste irregular.

Expulsores de piedras en la banda de rodamiento que protegen a los cinturones estabilizadores e incrementan la durabilidad y renovabilidad de la carcasa. Ribetes en los costados para proteger contra la abrasión, cortes y rozamientos causados por maniobras cerradas.

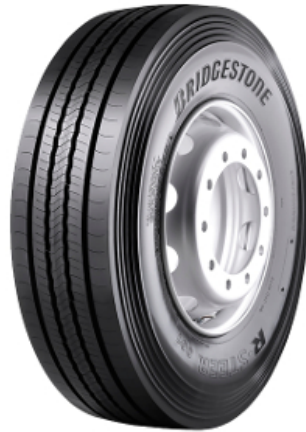
Figura 5.29 Imagen. Bridgestone Diseño R Steer 001.

El diseño R Steer 001 ofrece un diseño robusto y duradero para una amplia gama de condiciones, incluye el compuesto NanoPro-Tech™ exclusivo de Bridgestone Que disminuye la perdida de energía en la superficie cuando el neumático gira, Hombros cuadrados y eyectores de piedras para reducir el desgaste irregular y mejorar la

Renovabilidad, combinación de versatilidad, economía y larga vida.

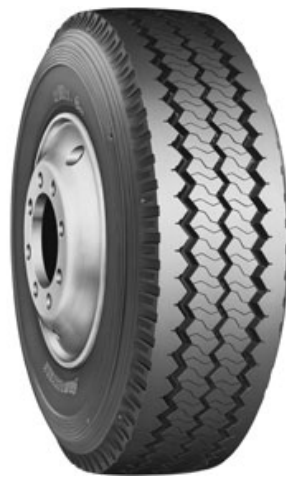
Figura 5.30 Imagen. Bridgestone Diseño R192.

El diseño R192 en la **Figura 5.30** de aplicación Urbana, Recolección y entrega es la mejor opción y a la cual se dio el seguimiento correspondiente, con un diseño para usarse en cualquier posición. Esta llanta tiene compuestos especiales en la

banda de rodadura para mejorar su desempeño y proporcionar un desgaste uniforme a un menor costo por kilómetro.

Cuenta con costados reforzados para protegerla contra daños por maniobras en cunetas y rebordes. Sus amplias ranuras mejoran el agarre en piso seco y mojado, múltiples estrías transversales que ayudan a disminuir los desgastes irregulares característicos de esta aplicación.

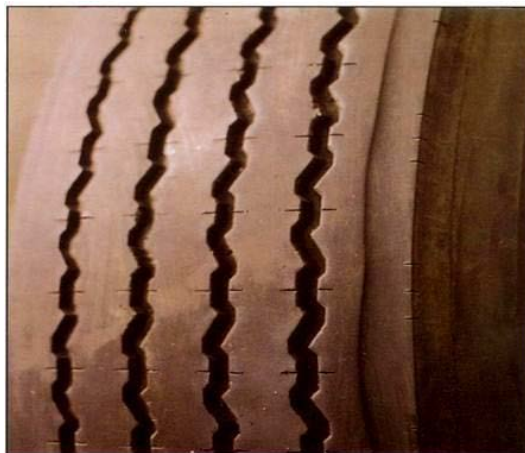
Figura 5.36 Imagen Desgaste Orilla del Hombro.

Es un desgaste excesivo en la costilla exterior del hombro que tiene un bisel o escalón, es causado por el mismo diseño de llantas que proveen un rendimiento kilométrico largo y es agravado por des alineamiento (Angulo Toe) (**TMC Recommended Practices Manual, 2010**), Acción correctiva: Llantas con aplicaciones larga distancia, ranuras defensivas en el hombro ayudan a disminuir este tipo de desgastes irregulares. Este tipo de desgaste se observa en la **Figura 5.36**

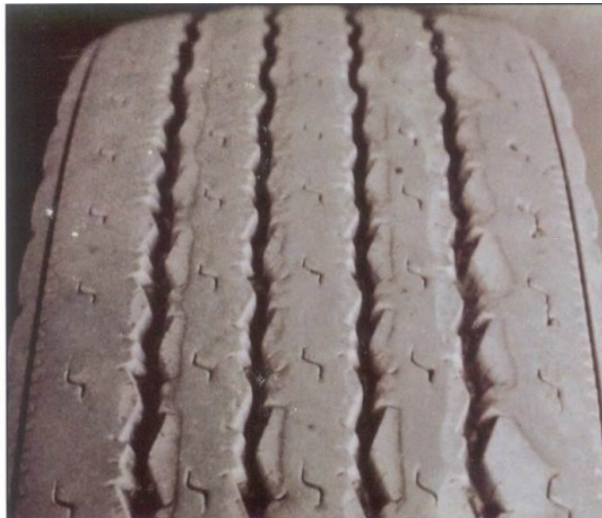
Figura 5.37 Imagen Desgaste Tipo ribera.

Es un desgaste ondulado en la forma de un canal a lo largo de las orillas de la costilla, El movimiento lateral puede ser causante de este tipo de desgaste característico de una llanta de alto kilometraje. No existe acción correctiva ya que este desgaste no afecta el CPK ni disminuye la vida útil de la llanta (**TMC Recommended Practices Manual, 2010**). Este tipo de desgaste se observa en la **Figura 5.37**

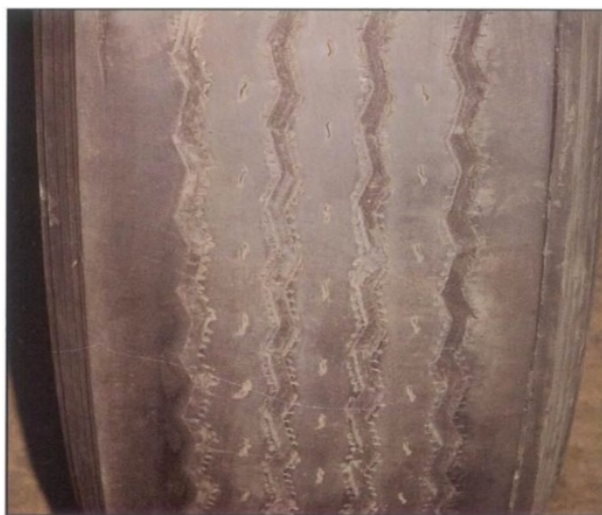
Figura 5.38 Imagen Desgaste en el Hombro.

Es un desgaste excesivo que se extiende a lo largo de toda la costilla del hombro resultado del frotamiento lateral inadecuado de convergencia o divergencia, baleros flojos, perno rey gastado entre otras piezas, Se corrige por medio de un diagnóstico de alineación que nos brinde información adicional de los parámetro de alineación así como una inspección física de la suspensión de la unidad (**TMC Recommended Practices Manual, 2010**). Este tipo de desgaste se observa en la **Figura 5.38**

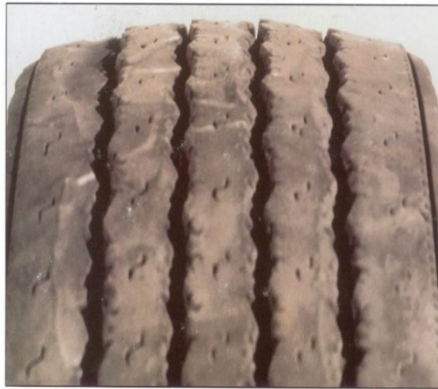
Figura 5.39 Imagen Desgaste tipo contrapelo.

Es un desgaste en las costillas de la banda de rodadura de manera que una orilla de cada costilla está más alta que otra, provocado por una fuerza lateral excesiva de frotamiento por condiciones severas de toe, Se corrige con la alineación adecuada del vehículo, se recomienda la revisión física de la suspensión (**TMC Technology & Maintenance Council Of American Trucking Associations Inc. (2010 – 2011)**). Este tipo de desgaste se observa en la **Figura 5.39**

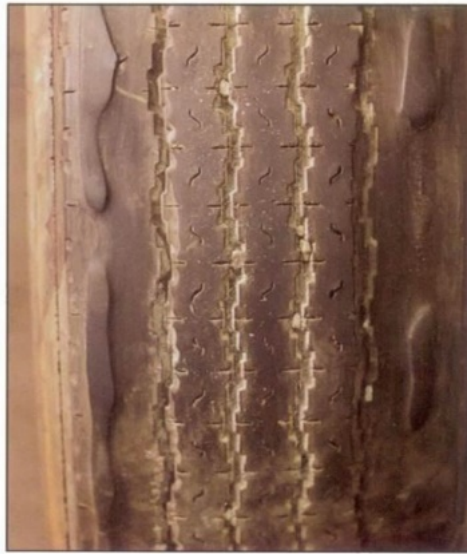
Figura 5.40 Imagen Desgaste Ondulado.

Este desgaste tiene áreas localizadas ahondadas creando una apariencia ondulada alrededor de la llanta. La llanta rebota a un lado durante partes de su rotación. La llanta puede bailar en el eje o en el rin. Por lo general es el resultado de una condición de desbalanceo, montaje inadecuado o falta de absorción de impactos causado por amortiguadores, muelles, duales mal pareados (**TMC Technology & Maintenance Council Of American Trucking Associations Inc. (2010 – 2011)**). Este desgaste se observa en la **Figura 5.40**

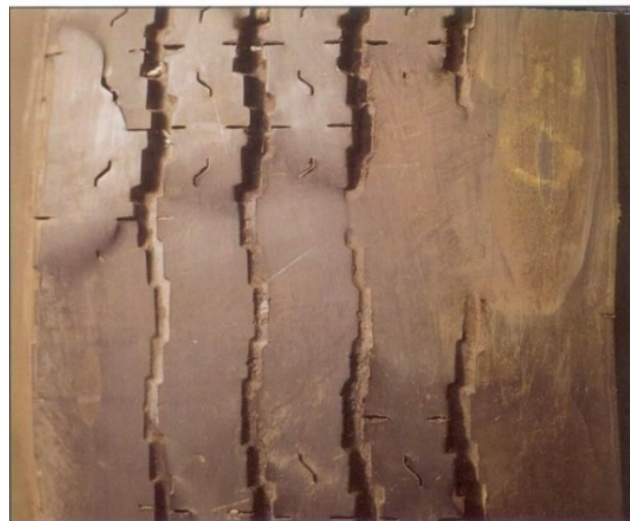
Figura 5.41 Imagen Desgaste Diagonal.

Desgaste con apariencia en zonas planas gastadas diagonalmente a través de la banda de rodadura, con frecuencia alrededor de la circunferencia de la llanta. Provocado por Variación radial generada por baleros flojos o gastados, rines agrietados (falta firmeza llanta-rin) (*The TMC Maintenance Council, 2005*). Este tipo de desgaste se observa en la **Figura 5.41**

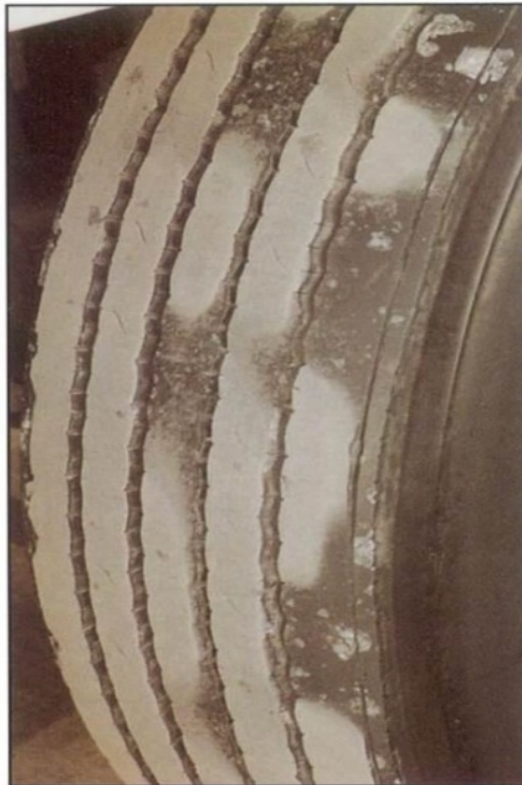
Figura 5.42 Imagen Desgaste Depresiones Intermitentes.

Este tipo de desgastes tienen apariencia en zonas planas gastadas al azar errático a través de la banda de rodadura de la llanta a lo largo de la circunferencia. Una posible causa es la falta de absorción de impactos. Si se sospecha de mal funcionamiento de los amortiguadores, lleve a cabo la “Prueba de Calor”, la cual consiste en manejar la unidad durante 15 minutos aproximadamente , tocar el chasis para tener una temperatura de referencia y posteriormente tocar el amortiguador en la parte inferior , los amortiguadores deben estar calientes al tacto (*The TMC Maintenance Council, 2005*). Este desgaste se observa en la **Figura 5.42**

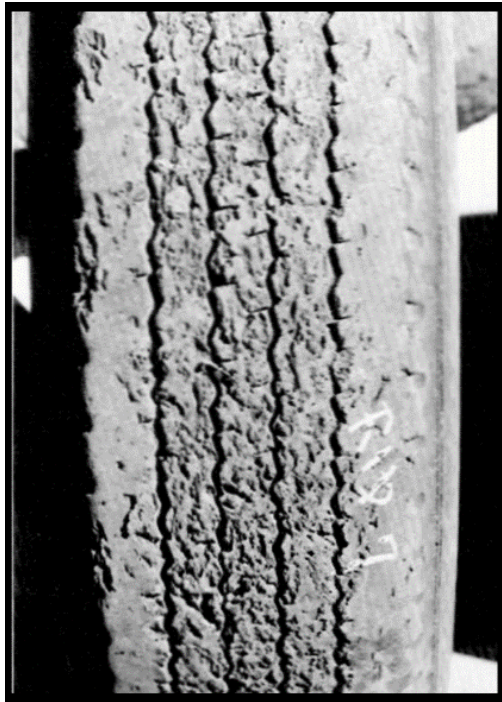
Figura 5.46 Imagen Desgaste Inadecuado.

Patina miento de la banda de rodamiento sobre piedras, grava, arena creando una apariencia áspera. Una mala aplicación de la llanta o patinazos severos sobre brecha y terracería. Se recomienda reemplazar los neumáticos por unos con la aplicación correcta (***TMC Technology & Maintenance Council Of American Trucking Associations Inc., (2010 – 2011)***). Este desgaste se observa en la ***Figura 5.46***

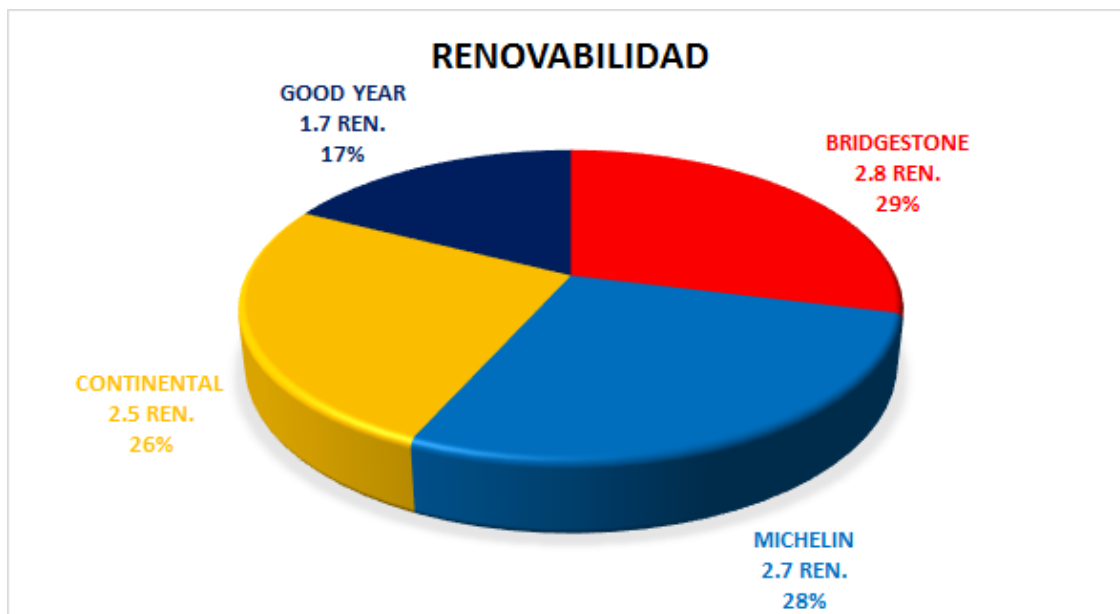
Figura 6.9 Grafica Comparativo Renovabilidad.

De manera completaría en la **Figura 6.9**, se observa el número de Renovados comparados contra la competencia en el Grupo ADO Región Operativa Centro, la cual mantiene un máximo de 2 o 3 Renovados para determinar que un casco ya cumplió su vida útil y debe ser retirado de servicio.

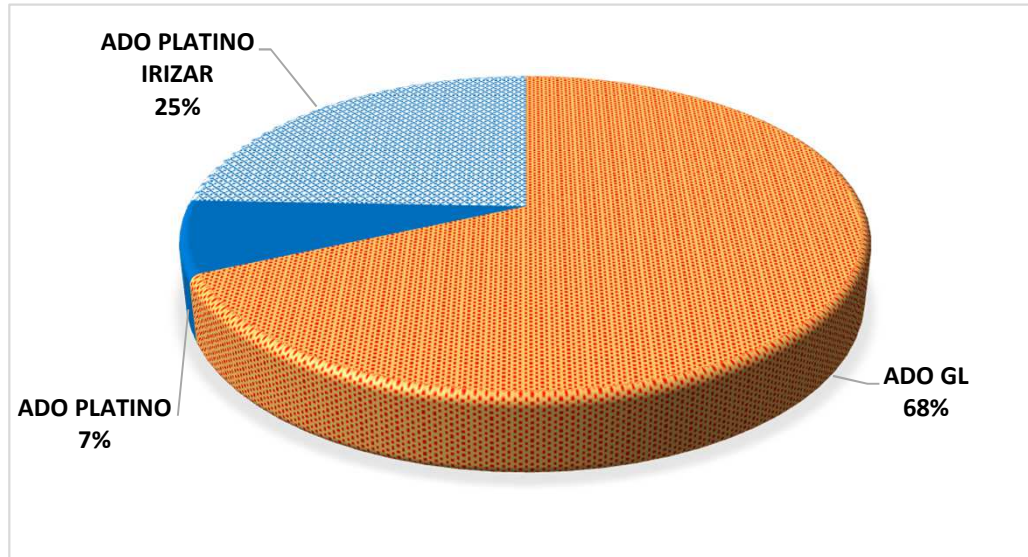
POR TIPO DE LINEA

CONDICIONES	CANTIDAD	%
ADO GL	28	68.3%
ADO PLATINO	3	7.3%
ADO PLATINO IRIZAR	10	24.4%
	41	100.0%
